**“Lavori di manutenzione straordinaria  
finalizzati alla realizzazione di  
INFO POINT ED AULE PER LA SCUOLA PESCA  
nell’edificio dell’Ex. Stazione Ferroviaria”**

*ALLEGATO A*

**RELAZIONE DI ANALISI DELLO STATO DI  
FATTO E DELLE SCELTE CONSERVATIVE  
ai fini di Ottenere Autorizzazione ai sensi dell’Art.21  
del Codice dei Beni Culturali d.lgs.22.01.2004 n° 42**

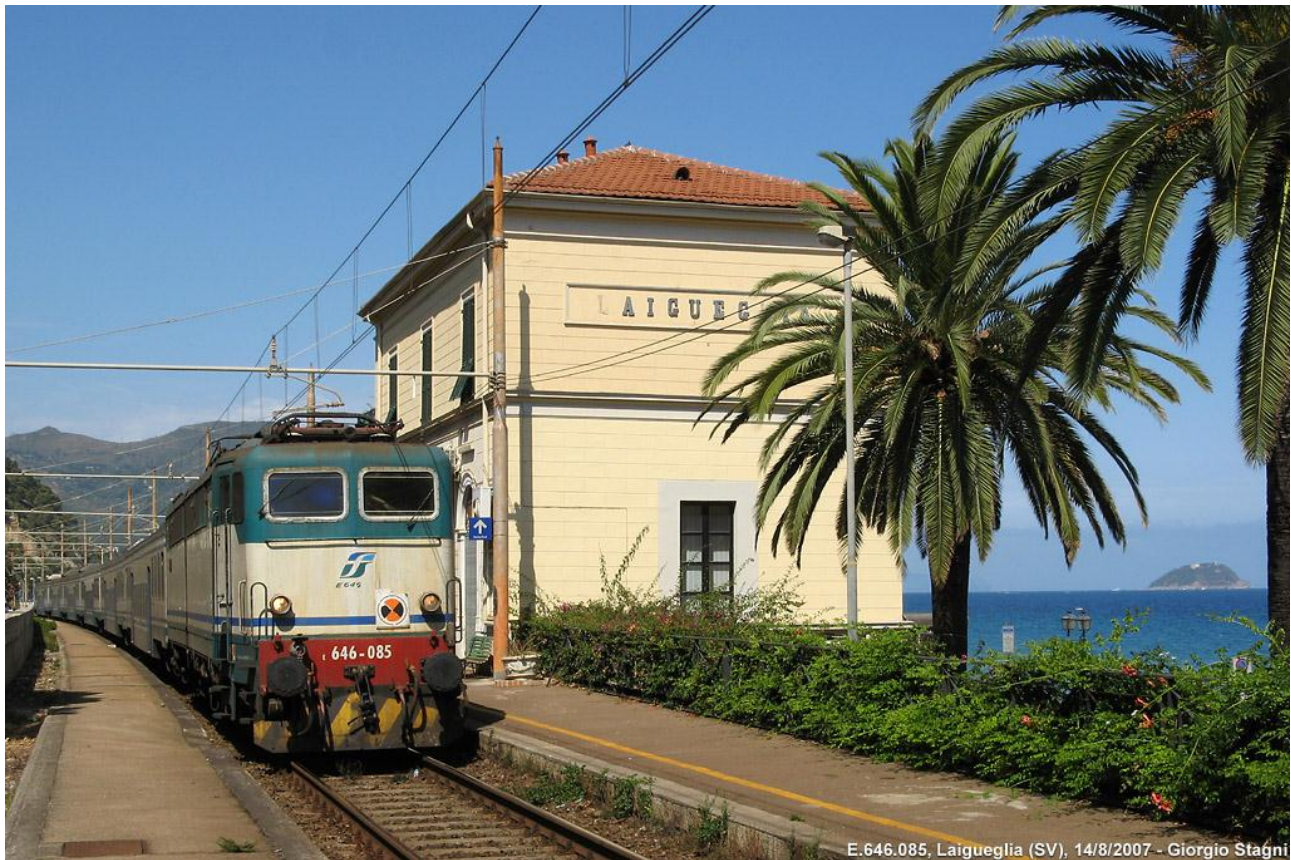
*Foto 01 visione di insieme*

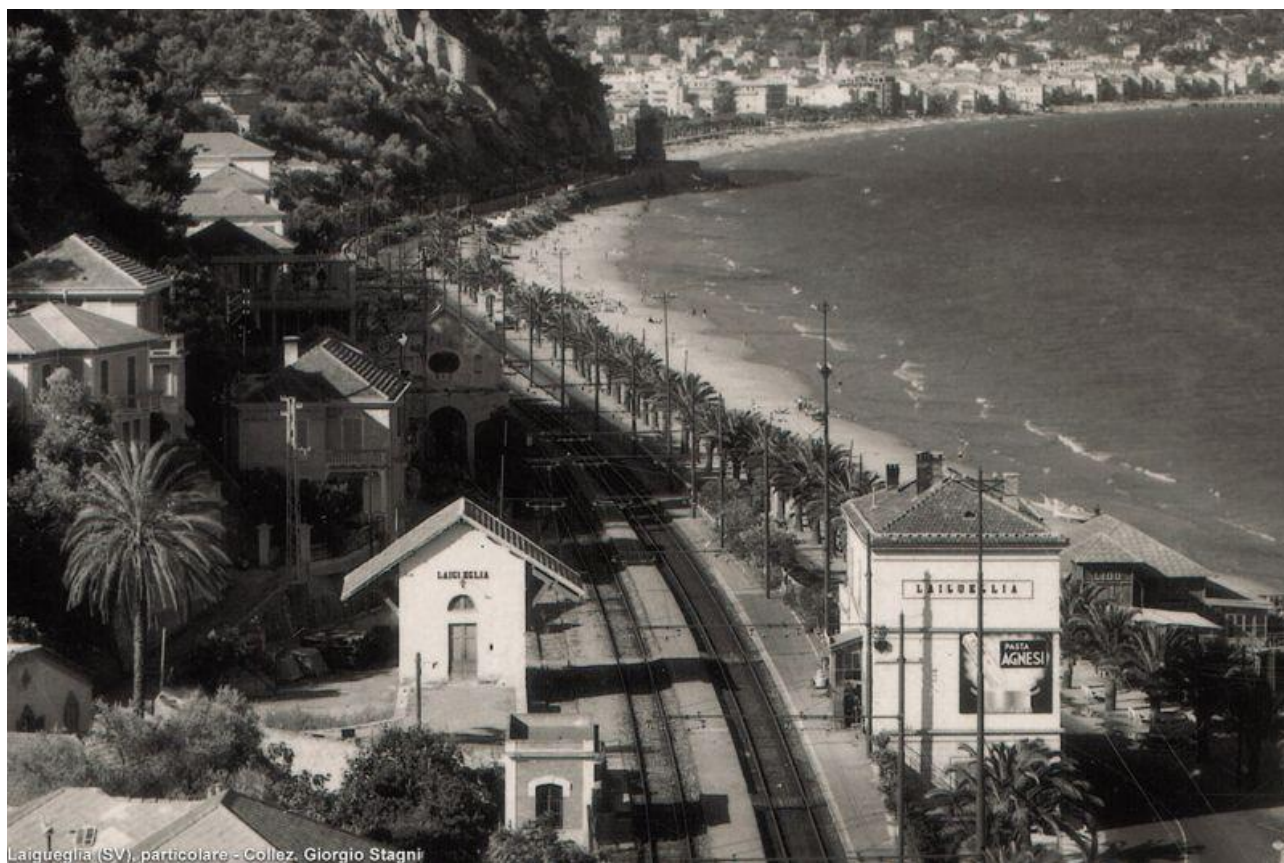
*Foto 02 visione di insieme archivio storico*

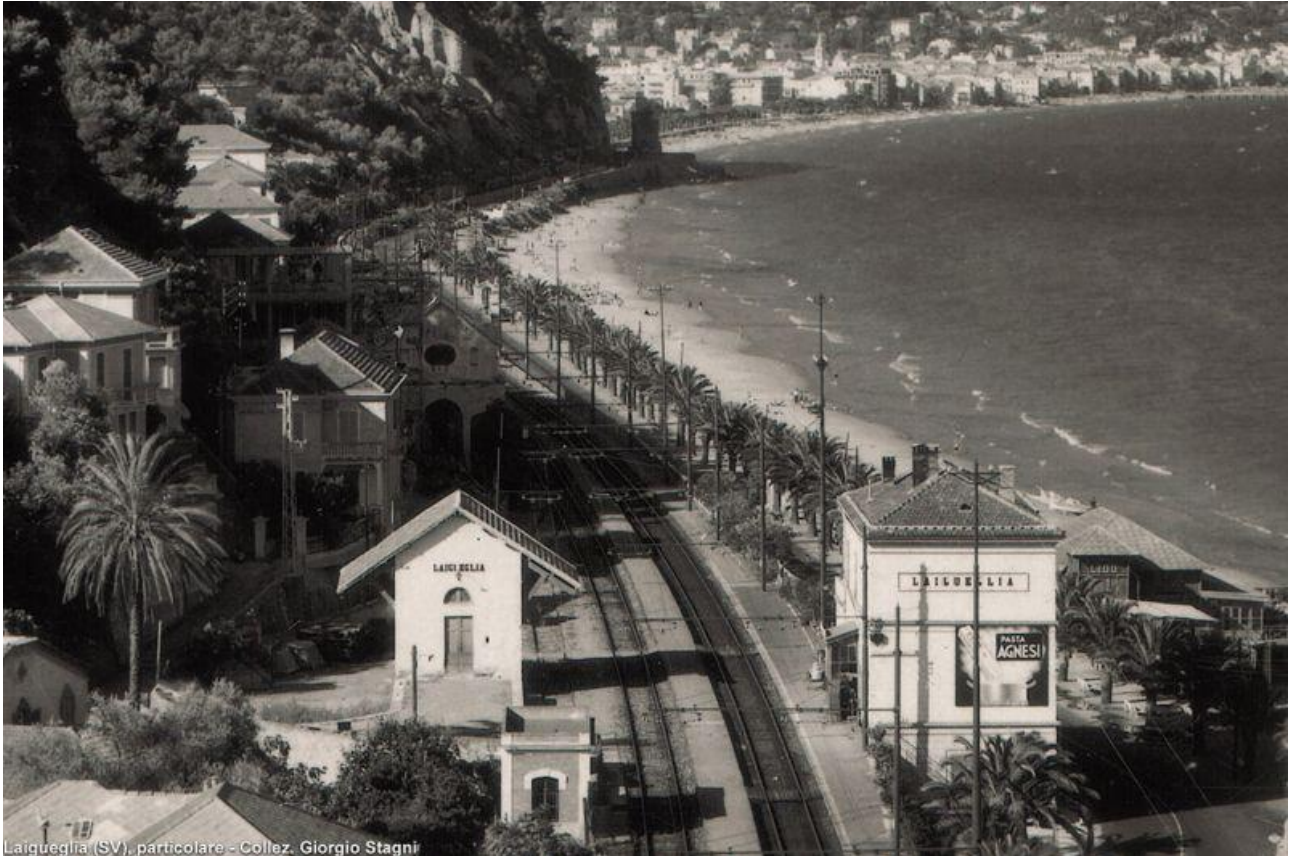
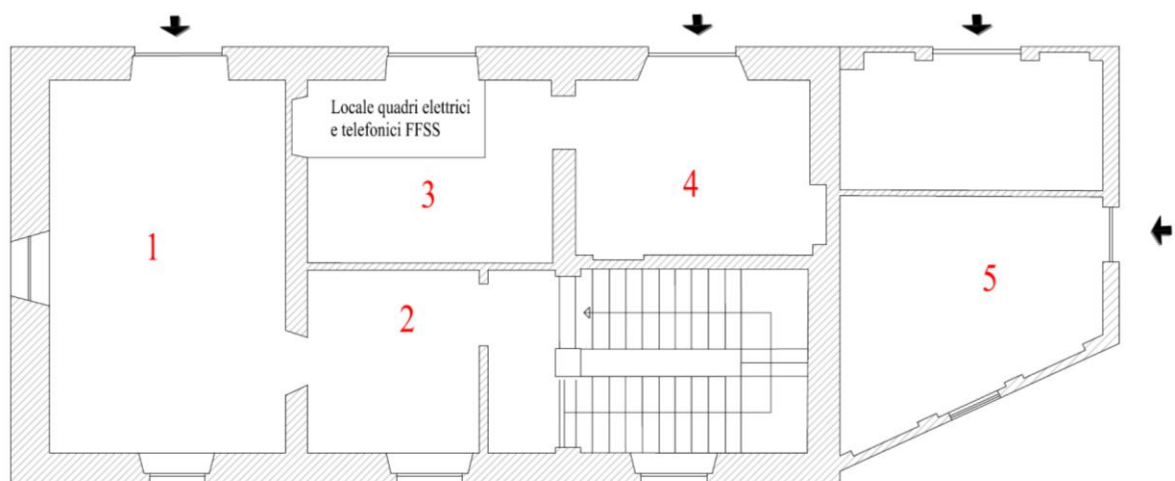
Foto 03-04 Foto archivio storico e planimetria stato attuale

originario, infatti anche visivamente il bugnato "decorato" presente sull'edificio principale non è presente nell'addizione, anche se nelle immagini o le fonti reperite non ritroviamo traccia certa che tale addizione sia successiva. Anche gli spessori murari denotano comunque che tale addizione è successiva all'organismo centrale.

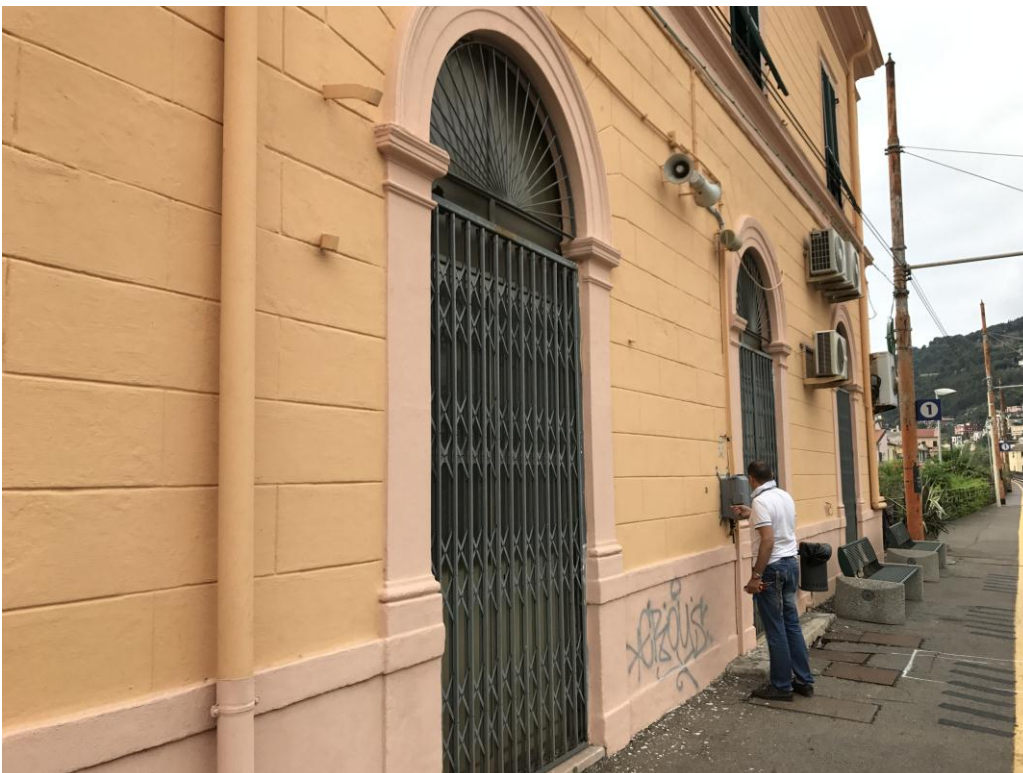
La **facciata** risulta decorata con falso bugnato dipinto e presenta le caratteristiche cornici marcapiano e marca davanzali e di questa tipologia di immobili e alcuni elementi plastici decorativi, quali lesene e paraste e portali che occorre conservare. Gli interventi oggetto della presente proposta progettuale non dovranno andare ad intaccare o manomettere tali aspetti esterni plastici e decorativi.

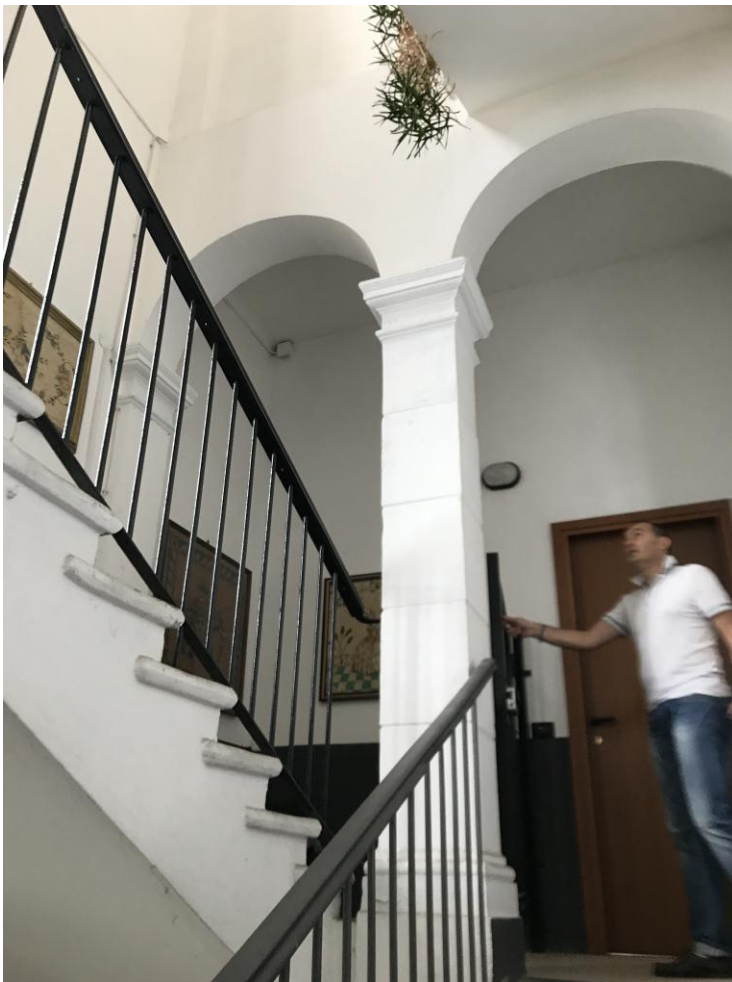
L'accesso al complesso avviene attraverso il vano scala interno a cui si accede dal lato corto dell'edificio a livello dell'Aurelia attraverso un portoncino in alluminio anodizzato di fattura moderna ma **tipologicamente congruo con l'edificio**, materiale moderno ma colore e forme congrue con la tipologia oggetto di analisi. All'interno del vano scala si evidenziano ancora alcune caratteristiche originarie nelle forme e nei materiali da conservare, se pur non è riscontrabile presenza di decorazione muraria, si consiglia di lasciare inalterati tali spazi degni di conservazioni, infatti anche in questa zona non verranno eseguiti interventi manutentivi.

*Foto 06 il vano scala*

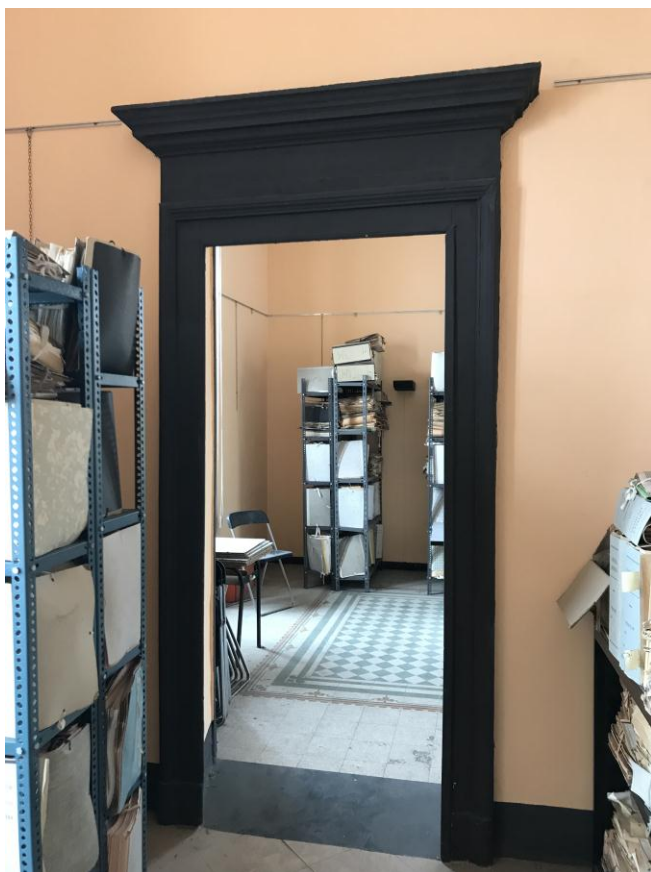
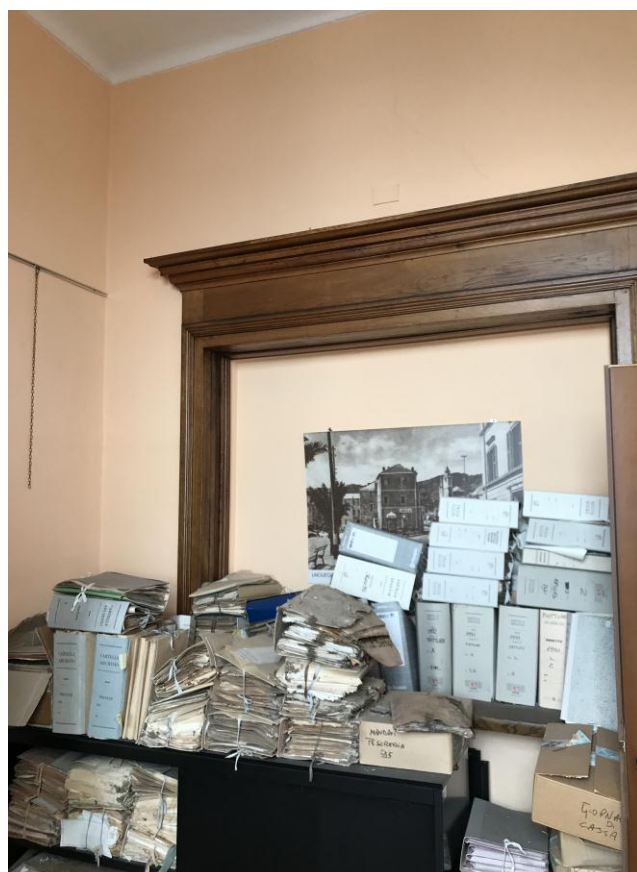
Accedendo al piano primo nei locali con diretto accesso dal vano scala ( 1-2-3-4) si riscontra la presenza di **portali in legno e in ardesia assolutamente da conservare.**

*Foto 07 – 08 I portali in ardesia e in legno*

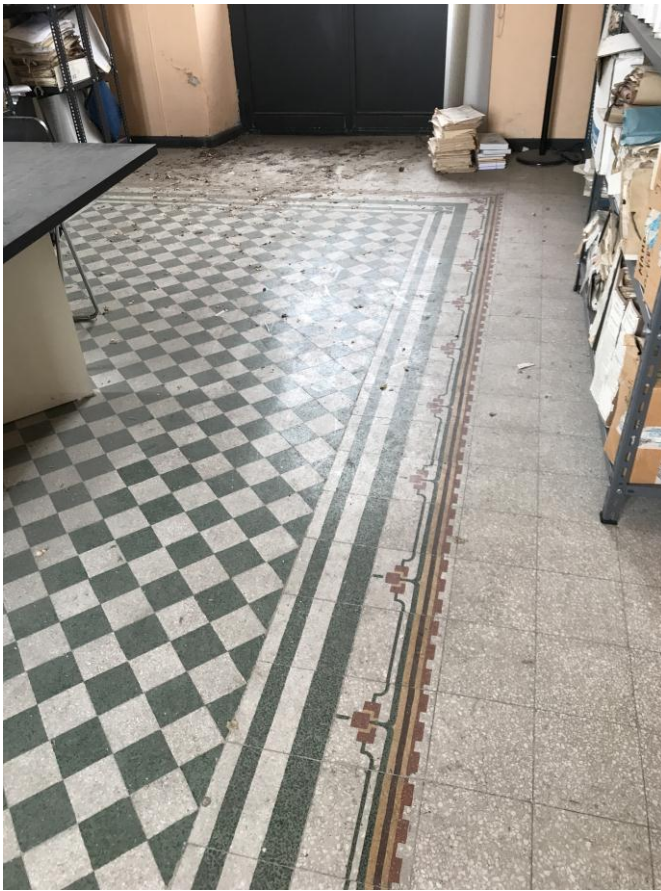
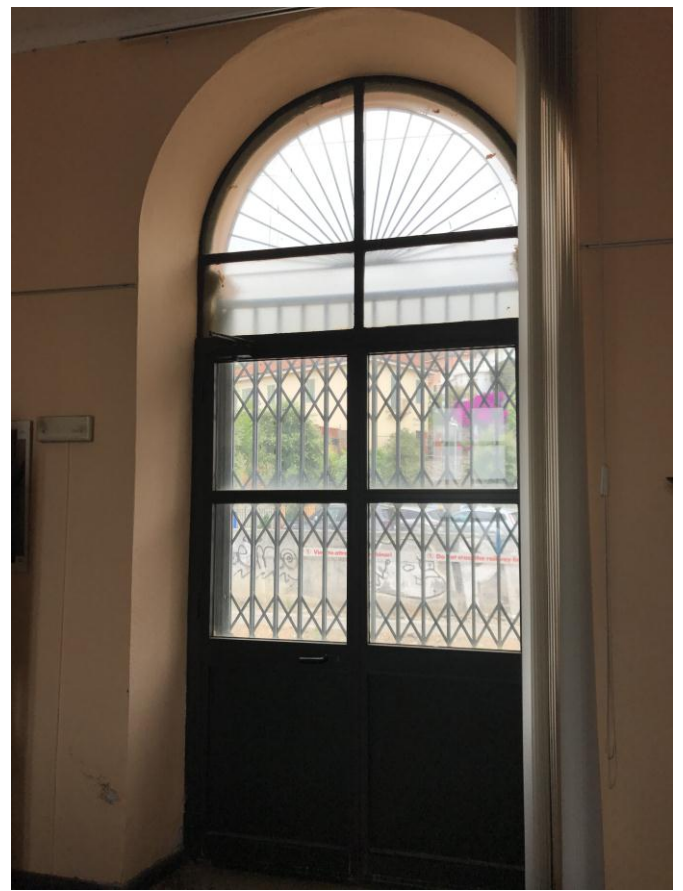
Le pavimentazioni sono in ceramica di fattura moderna in tutti i locali ad esclusione del locale principale più ampio (locale 1) dove troviamo la presenza di un pavimento in graniglia che a giudizio del redattore della presente dovrebbe essere conservato e ri lucidato. Non si evincono fenomeni di degrado sulle **tessiture murarie**. Le stesse sono comunque tutte intonacate e non presentano decorazioni a vista.

*Foto 09 – 10 Il pavimento in "Graniglie" e i serramenti da sostituire*

Particolare attenzione va fatta nella sostituzione dei serramenti oggi di fattura moderna ( per il materiale alluminio anodizzato) se pur su disegno originario che potranno certamente essere sostituiti, mantenendo il disegno originario ma con materiali più consoni al valore dell'immobile quali legno o ferrofinestra a taglio termico per migliorare le prestazioni energetiche dell'immobile e garantire abitabilità nella nuova destinazione d'uso. Le ampie finestre lato binario presentano saracinesca in ferro zincato non congruo con i caratteri del luogo che dovrebbe essere rimossa. Si prescrive compatibilmente con le somme a disposizione la sostituzione delle ampie portafinestre ad arco presenti lato binario e la rimozione della serranda scorrevole con ferrofinestra a taglio termico per migliorare ed eventuale cancellata di sicurezza in ferro battuto.

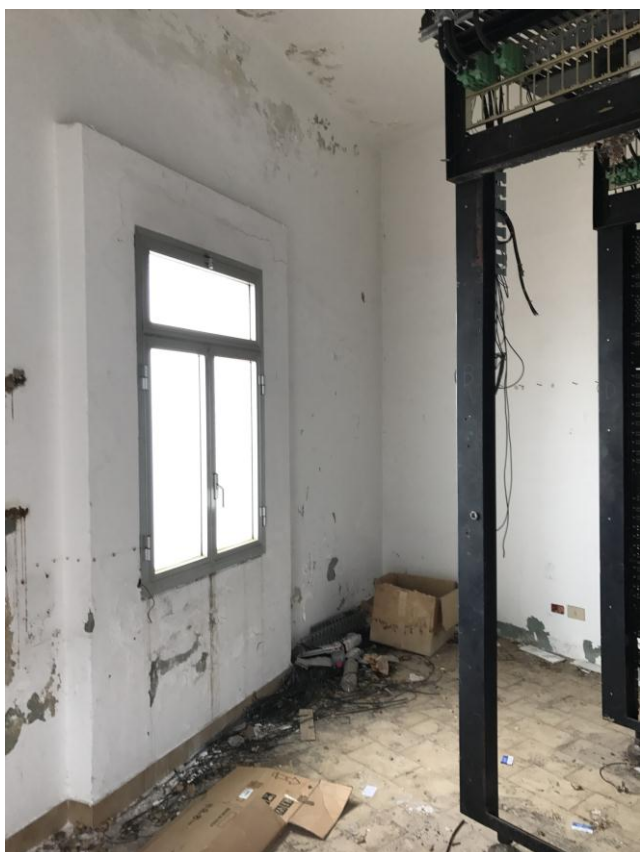
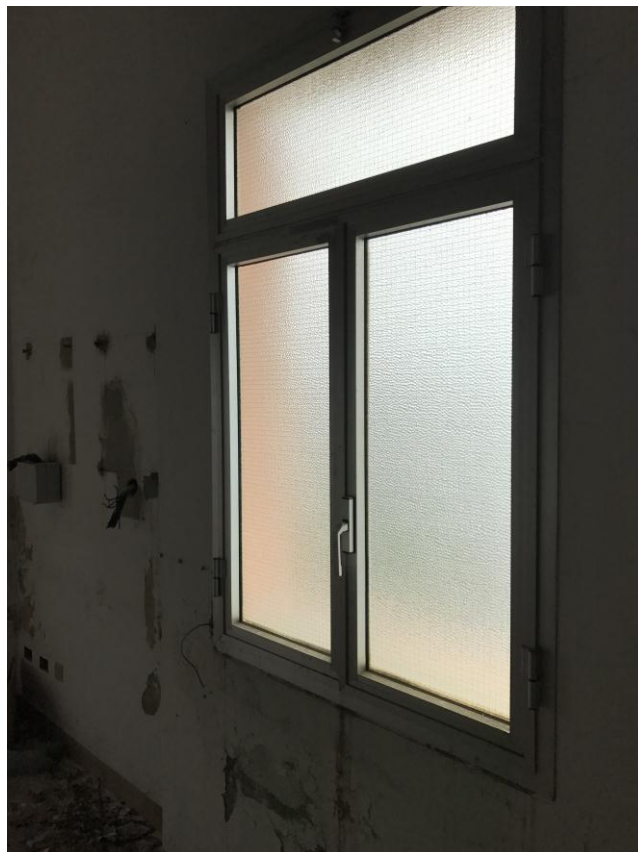
*Foto 10-11 I serramenti incongrui da sostituire*

Sono invece di fattura incongrua **i serramenti di ingresso e la finestra del locale 05** (che si presuppone locale di servizio nella funzione originaria) che vanno sostituiti perché di materiale incongruo e dalle caratteristiche energetiche oramai obsolete. Anche in questo caso si prescrive che siano sostituiti con **serramenti in legno o ferrofinestra a taglio termico**.

In tale stanza si evincono fenomeni di degrado superficiale sulle **tessiture murarie** che sono tutte intonacate e non presentano decorazioni a vista. Si prescrive che gli interventi di risanamento vadano coordinati con l'uso di materiali idonei e senza intaccare le superfici murarie (se pur non originarie)

Di particolare contrasto sono le innumerevoli apparecchiature terminali degli impianti di **condizionamento che dovrebbero essere rimosse se non in uso e/o collocate in apposita nicchia a terra rivestita in ferro battuto** a copertura delle stesse o collocate in copertura (anche se tale intervento risulta di è più difficile attuazione).
