## **COMUNE di LAIGUEGLIA**

**OGGETTO: Opere di mitigazione del rischio idrogeologico dei rii  
Fasce Grasse e Rio Fossato Vecchio**

### **PROGETTO DEFINITIVO**

## **RELAZIONE ILLUSTRATIVA - ALLEGATI**

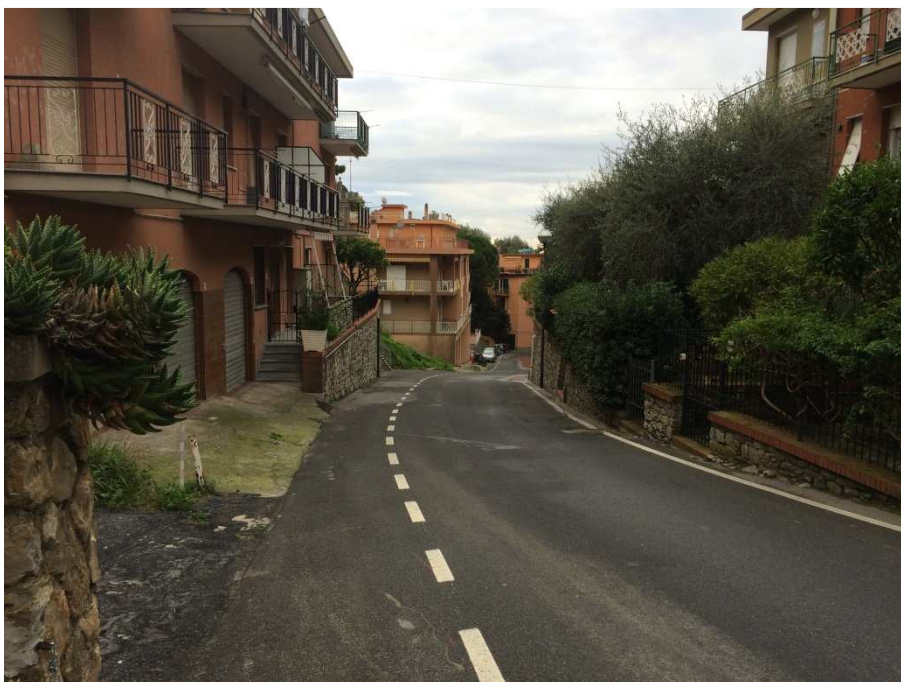
*Foto 5 – Rio Fasce Grasse lungo il suo percorso tombinato*

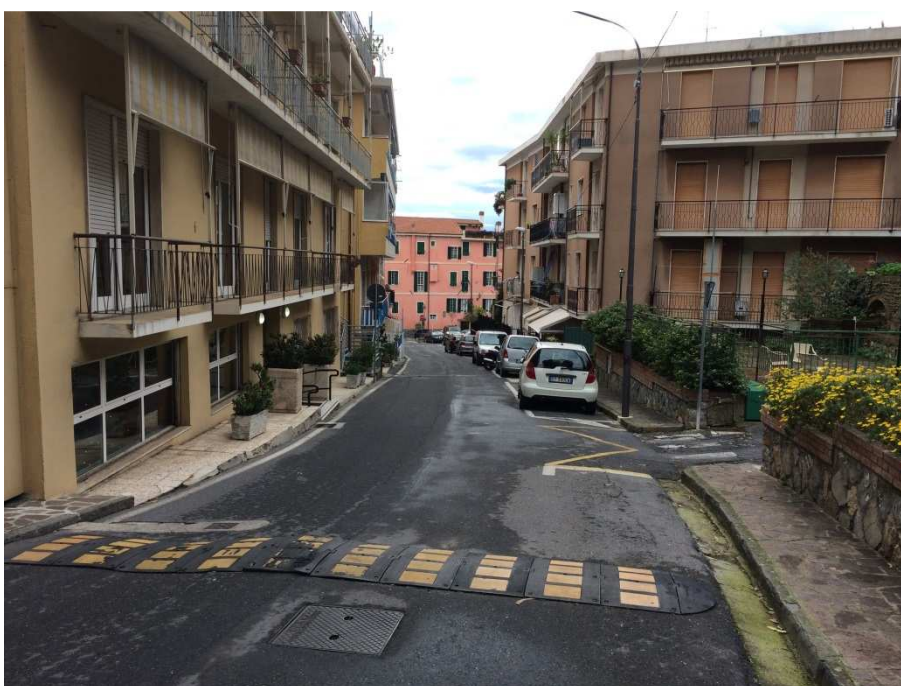
*Foto 6 –Rio Fosso Vecchio lungo il suo percorso tombinato*

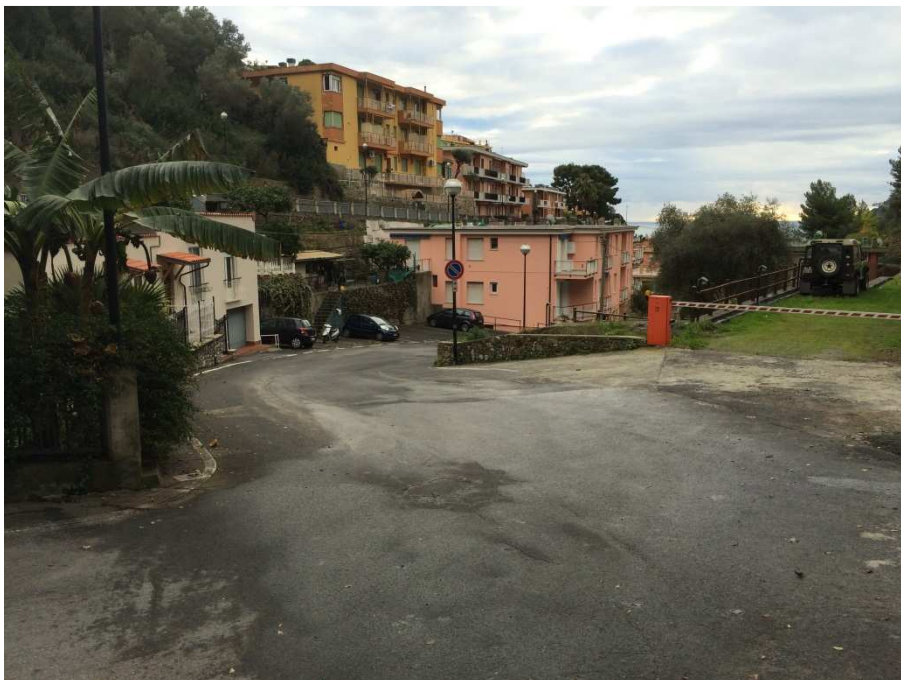
*Foto 7 – Rio Fasce Grasse, immediatamente a valle dell'imbocco del tombino*

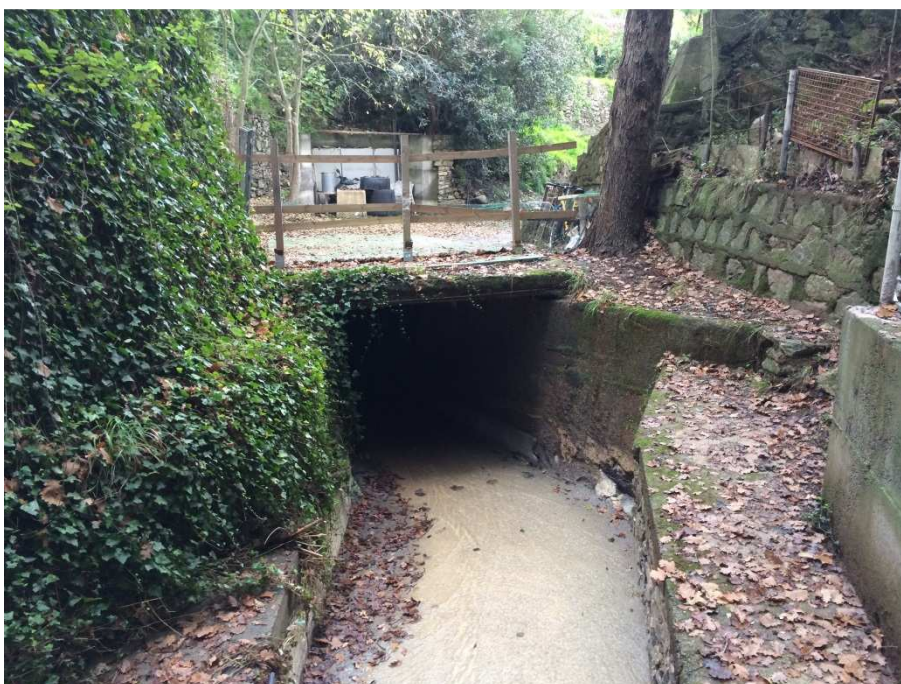
Foto 10 – Rio Fosso Vecchio, imbocco del tombino

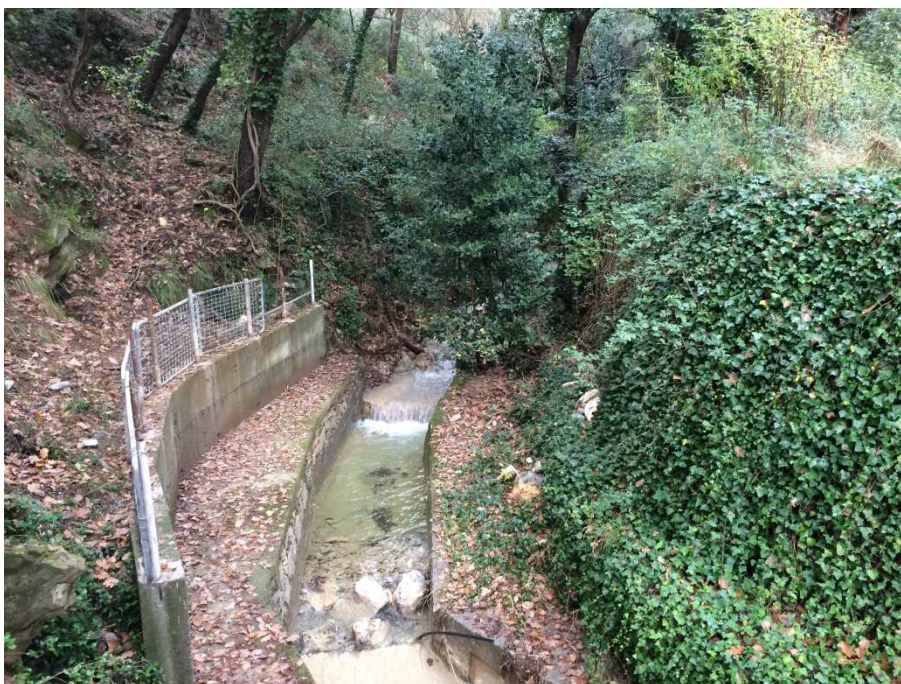
*Foto 12 – Rio Fosso Vecchio, tratto a monte dell'imbocco,  
dove si prevede la realizzazione del sistema di briglie selettive*

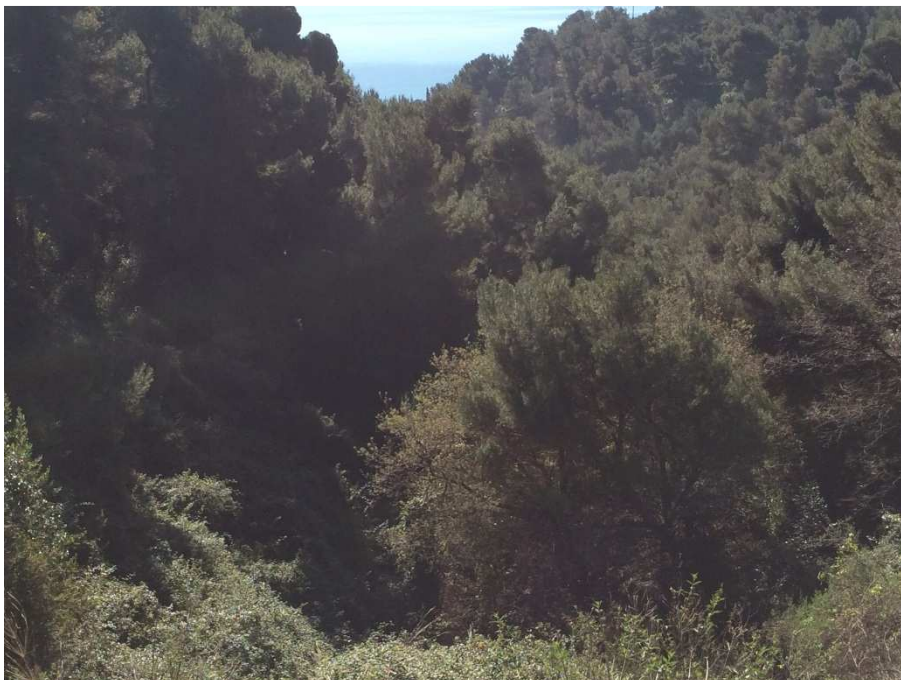
*Foto 13 – Rio Fosso Vecchio, bacino a monte del tratto urbano, bosco che determina apporto di materiale vegetale in alveo*

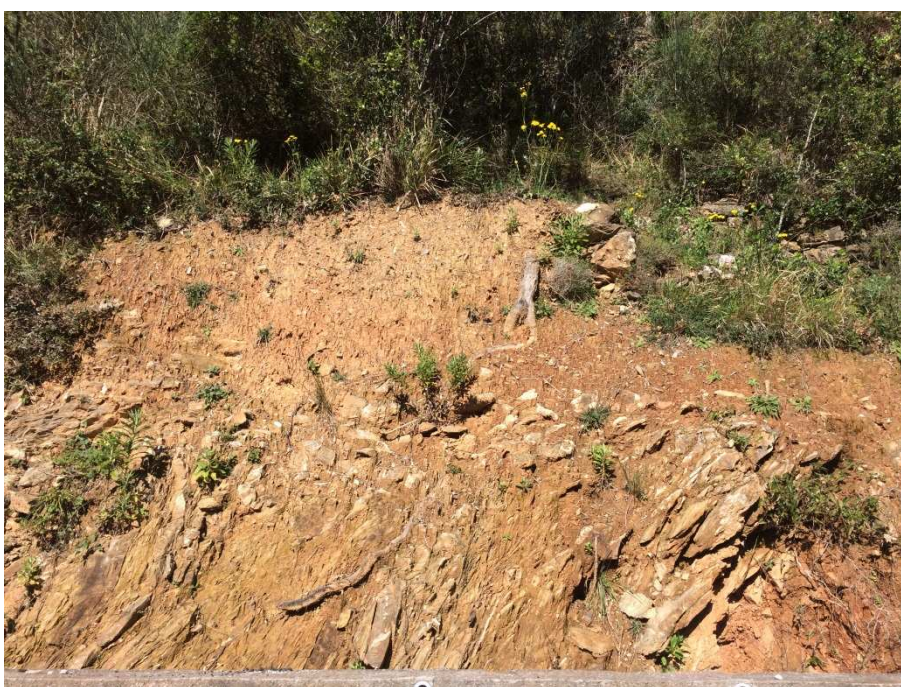
*Foto 14 – Roccia che comporta produzione di materiale eluvio-colluviale che se in prossimità delle sponde determina il trasporto solido in alveo*

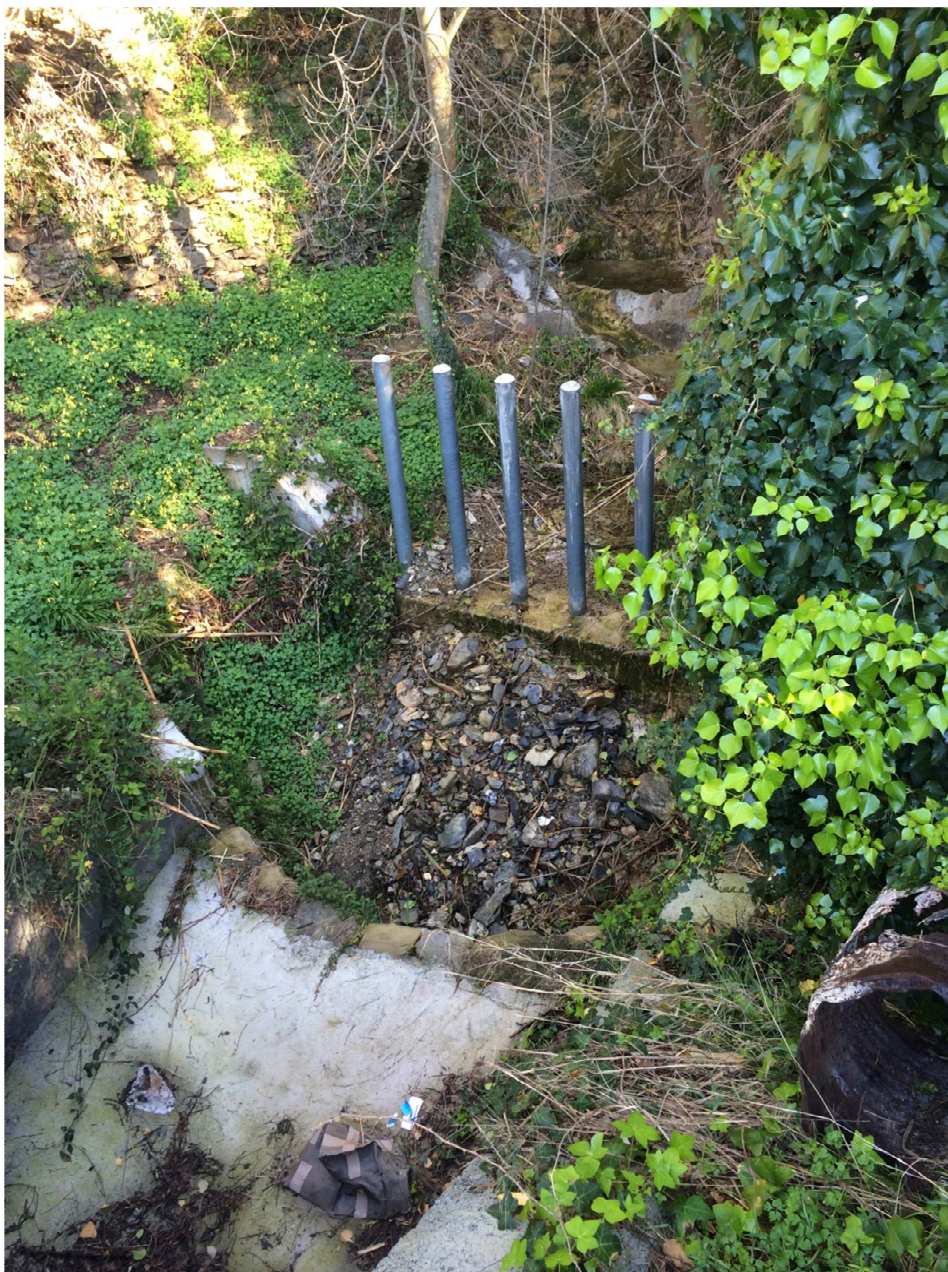
*Foto 15 – Sistema di briglia selettiva presente nel tratto iniziale del bacino*
