Progetto di Rigenerazione Urbana  
opere di sistemazione paesaggistica,  
abbattimento barriere architettoniche  
e riqualificazione urbana passeggiata  
" @VYfc " 6UXLF " "  
( U j g Y b j g l X Y " 8 " @ V j " % & : 5 d f j Y & S S " 2 b s % " )

**PROGETTAZIONE DEFINITIVA**  
lai PAS DEF 03/2015

**TAV.06 - SdF6**

tipo elaborato  
STATO ATTUALE PROSPETTO - RILIEVO VEGETAZIONALE

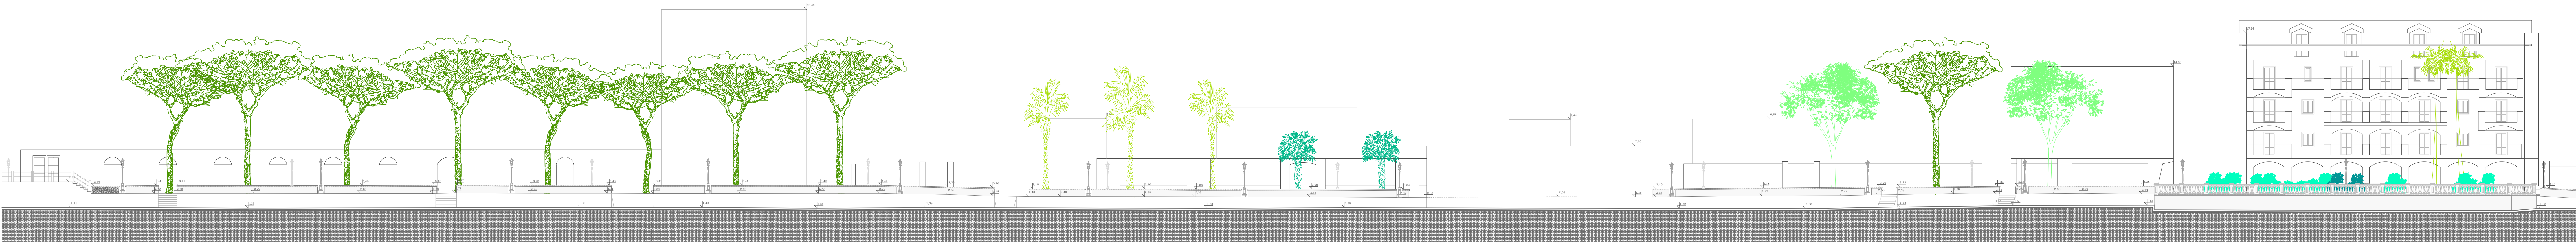
PROSPETTO GENERALE - STATO ATTUALE - PASSEGGIATA LIBERO BADARO' \_SCALA 1:200

- CRITICITA'**
- PRESENZA DI UNA SCALE E DI UN DISLIVELLO** (barriera architettonica) che collega la parte di passeggiata oggetto del presente intervento e la passeggiata rialzata fuori del centro abitato di Laigueglia, tale manufatto impedisce lo scorrimento i Y&W Y U Zi hie Y X i dv g i u U D P C H I X A M M motoria ( portatori di Handicap, Anziani, Bambini)

- VEVUSTA' DELLE PAVIMENTAZIONI** oggi in mattoncini in cotto dovuta al salino e alla presenza di evidenti manomissioni dovute all'apparato radicale della vegetazione

- NON UNIFORMITA' delle finiture e della j Y I V H a g b y z h c b W j X Y I H Y X e i c i c j I R U h c X j passeggiata inaccessibile**
  - Presenza di asfaltatura scura sulla strada adiacente alla passeggiata che rende la zona a traffico limitato e i parcheggi un LUOGO SENZA IDENTITA'** pur insistendo in un ambiente di forte pregio paesaggistico

- PRESENZA di uno slargo /BELVEDERE sul mare che - D Z C : F I - a - a 0 g l U b I M f a I b j I g l j I W Y X i e i U I j dello spazio pubblico**
  - PRESENZA DI UNA BALAUSTRATA MOLTO ALTA che IMPEDISCE la vista del mare lungo lo slargo/belvedere terminale all'area di intervento**

- IMMAGINE COMPLESSIVA VETUSTA e non U b Y H U W b j I g l b L X X X i e i U I H I W Y X i W a i b Y g l - X e H U e I b e i Y g l U b j I H I X j W g j U I U Y operazioni di restoring e di interventi sulle pavimentazioni e sull'arredo pubblico portati avanti negli anni con il rifacimento delle pavimentazioni di piazze e carruggi del centro storico e del ponte**

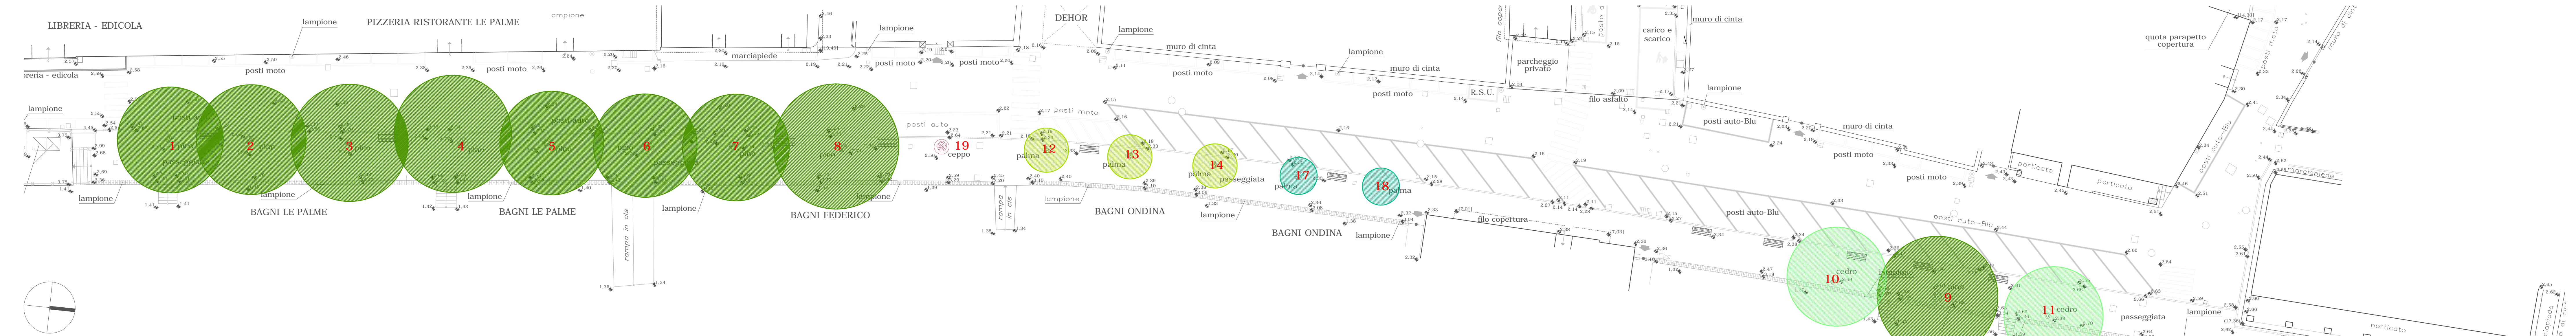
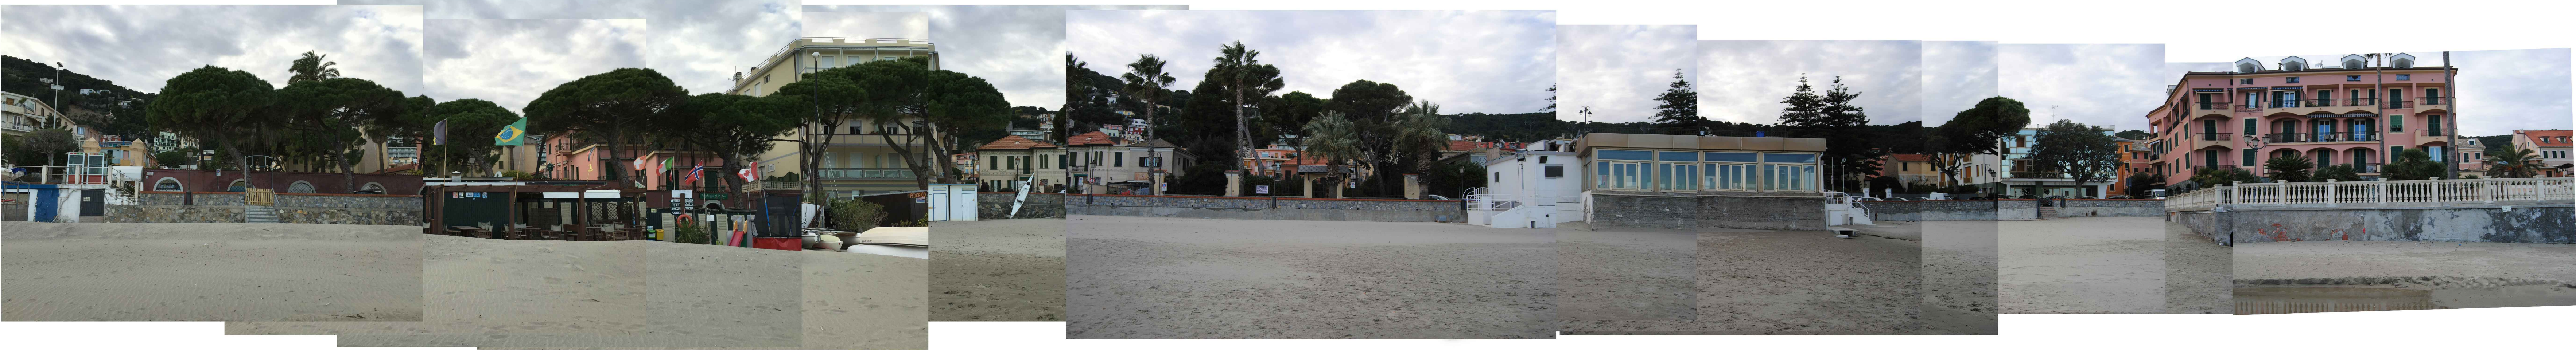
PLANIMETRIA STATO ATTUALE - ASSETTO VEGETAZIONALE - PASSEGGIATA LIBERO BADARO' \_SCALA 1:200

Pinus Pine L. - Pino Italiano  
Pinaceae - Gimnosperme  
9 esemplari ( 1,2,3,4,5,6,7,8,9 )

Quercus Ilex Rotundifolia - Leccio  
Fagaceae - Angiosperme Monocotiledoni  
2 esemplari ( 10,11 )

Washington Filifera - Palma del deserto  
Palmae - Angiosperme Monocotiledoni  
5 esemplari ( 12,13,14,15,16 )

Washingtonia Robusta  
Palmae - Angiosperme Monocotiledoni  
2 esemplari ( 17,18 )

Chamaerops Humilis L. - Palma di San Pietro  
Palmae - Angiosperme Monocotiledoni  
vari esemplari

Cycas Revoluta  
Cycadaceae - Gimnosperme  
vari esemplari

Ceppo di Pinus Pine L.  
1 esemplare ( 19 )

- PRESENZA DI ESSENZE ARBOREE**, in particolare di esemplari di Pinus Pine, IN STATO DI MALATTIA e d'INVA c g y d Y U di V W I M I M W I a I H I I V I relazione Tecnico agronomica - VTA - effettuata da tecnico incaricato dal comune)

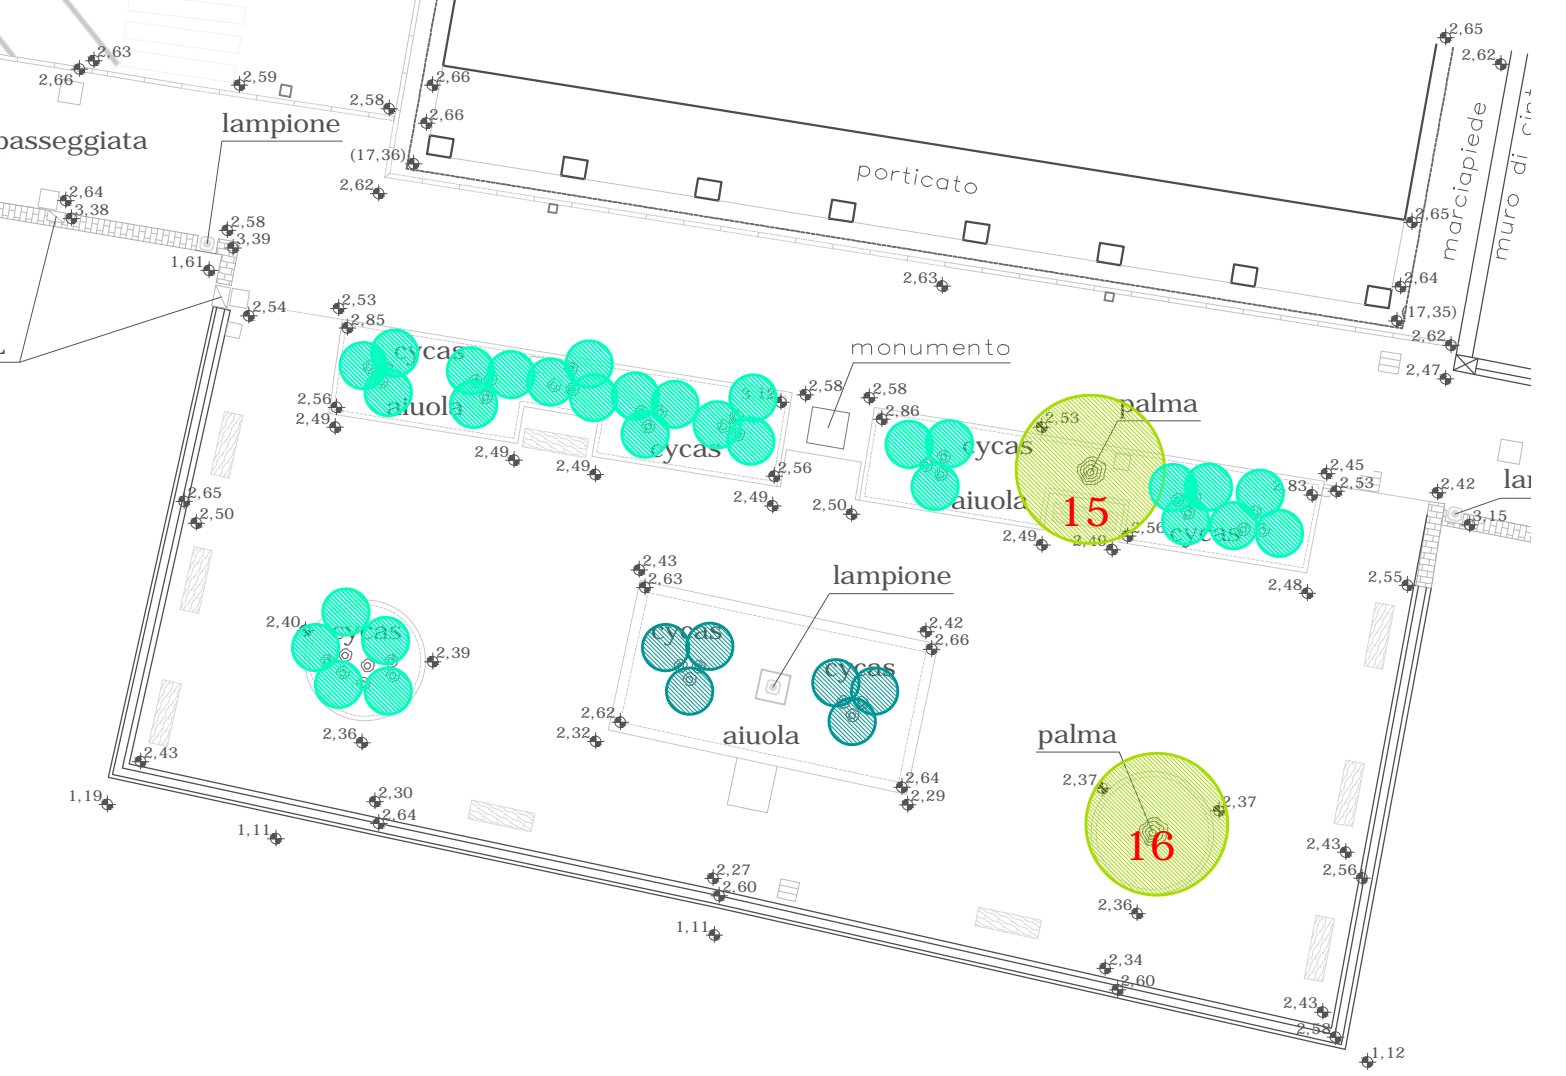
LEGENDA ESSENZE - ASSETTO VEGETAZIONALE STATO ATTUALE - PASSEGGIATA LIBERO BADARO'
