COMUNE DI LAIGUEGLIA (SV)

**RADICAMENTO ED ALLUNGAMENTO DI PENNELLI IN MASSI NATURALI, OPERE DI DIFESA DEL CENTRO ABITATO DI LAIGUEGLIA A SEGUITO DEGLI ECCEZIONALI EVENTI METEOROLOGICI CHE HANNO INTERESSATO IL TERRITORIO DELLA REGIONE LIGURIA NEI GIORNI 29 E 30 OTTOBRE 2018 - ODCP N. 558/201**

**INDAGINI ARCHEOLOGICHE PREVENTIVE**

Settembre - Ottobre 2021

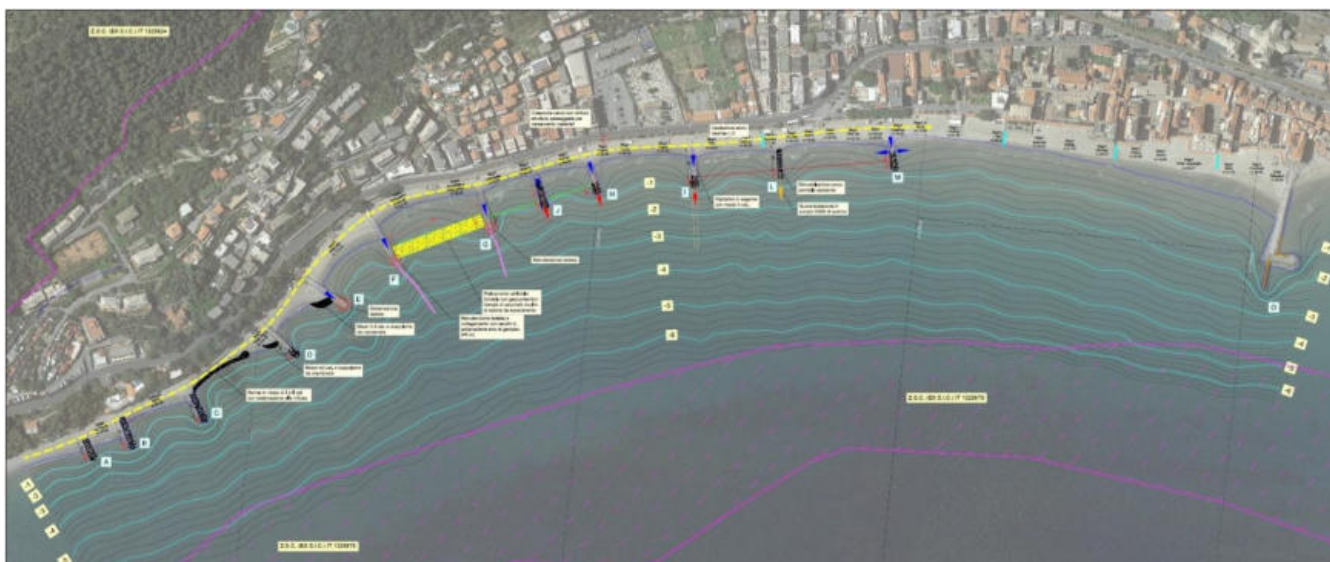
Le opere di difesa del litorale prevedono essenzialmente le seguenti lavorazioni:

- prolungamento molo J sulla congiungente del molo G (arretrato di 10 metri) ed il molo H;
- Prolungamento di M con lunghezza dalla linea inerodibile pari al molo L;

- prolungamento di 10 metri di tutti i moli (eccetto i moli E, F, G, di cui si prevede dolo la manutenzione in testata; J ed M verranno invece prolungati di ulteriori 10 metri);

- inserimento di una berma in massi fra i moli C e D
- mantenimento dei massi in radice dei moli D e E
- inserimento di un *carpet* (tappeto) in massi naturali 1° categoria tra i moli F e G, in geocontenitori del tipo geogrid-mat 200/50 di spessore 30 cm, distesi su 140 ml di lunghezza e 20 di ampiezza, inseriti tra i pennelli.

- Prolungamento degli scarichi esistenti in corrispondenza dei moli G, H, I.
- Posa di nuova tubazione in acciaio in corrispondenza del molo L.
- ripascimento della spiaggia mediante riporto di materiale sabbioso da terra. Non sono previsti prelievi di materiale sabbioso dal mare.

*Tavola di progetto fornita dall'ing. Paolo Gaggero, in cui sono sintetizzati gli interventi (estratto TAV. 04 del progetto, allegata anche alla presente relazione)*

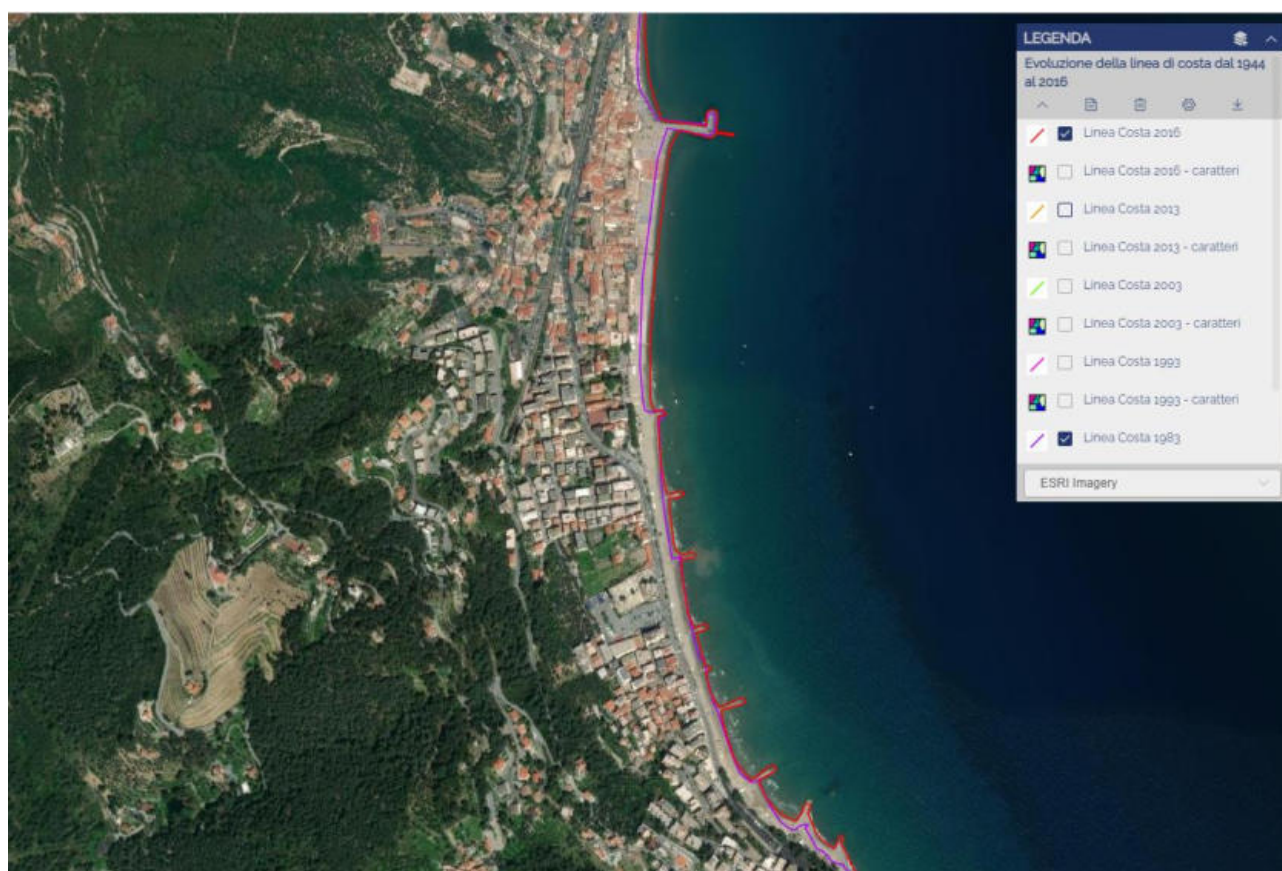
ra di queste onde sia prevalentemente perpendicolare alla costa, con un trasferimento del materiale dalla spiaggia emersa a quella sommersa anche se questo può poi ritornare verso riva con onde di tipo costruttivo. Tali processi erosivi, seppur eccezionali, si ripetono periodicamente ed in alcuni tratti del litorale causano la scomparsa dell'arenile; in particolare si segnalano quelli avvenuti negli anni 1934 e 1957, quando si sono registrati arretramenti della linea di riva di oltre 20 metri, ed in tempi più recenti, nel 2000 e nel 2011, quando si è assistito alla riesumazione di un substrato ciottoloso che è presente sotto ai depositi sabbiosi. L'attuale fase erosiva è cominciata negli anni 1970, inizialmente il fenomeno ha interessato le spiagge sopraflutto. Anche in questo caso, le perdite di sedimento sono imputabili a modifiche dell'assetto costiero nei settori sopraflutto, ed in particolare alla costruzione del porto di Andora, oltre Capo Mele.

*Variazione della linea di costa. In viola la linea di costa del 1983, in rosso quella del 2016.*

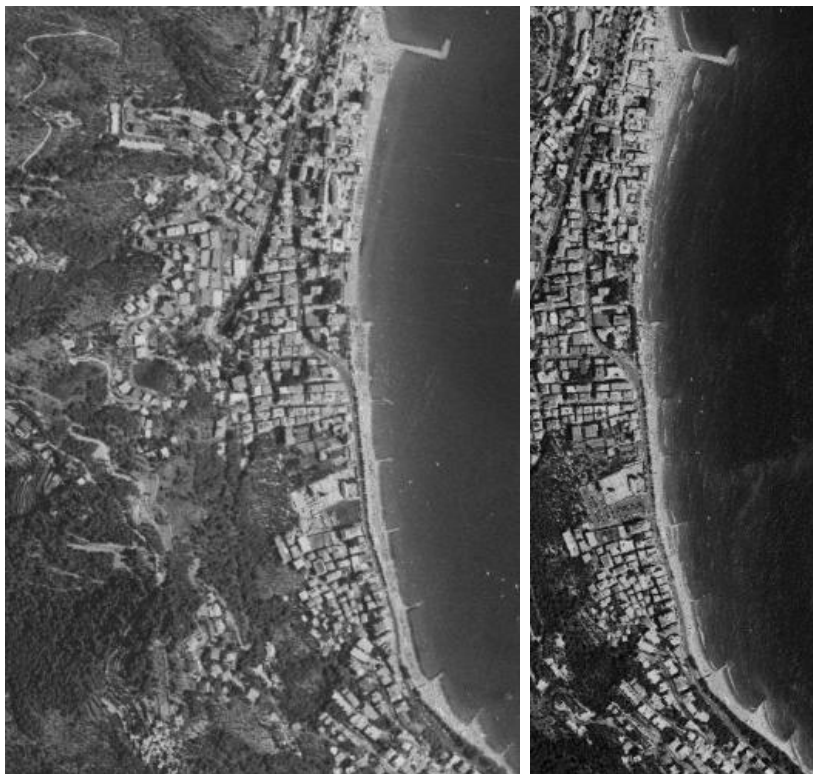
***Sinistra:** 1988. Litorale di Laigueglia. **Destra:** il litorale nel 1998.*

Dall'analisi delle immagini si evince una evidente regressione della linea di costa tra il 1988 e il 1998 che sembra stabilizzarsi tra la fine degli anni Novanta e i primi anni Duemila. Le immagini del 2006 e del 2012 mostrano gli effetti delle attività di ripascimento della spiaggia, mentre quelle del 2020 indicano una nuova e importate diminuzione del litorale sabbioso.

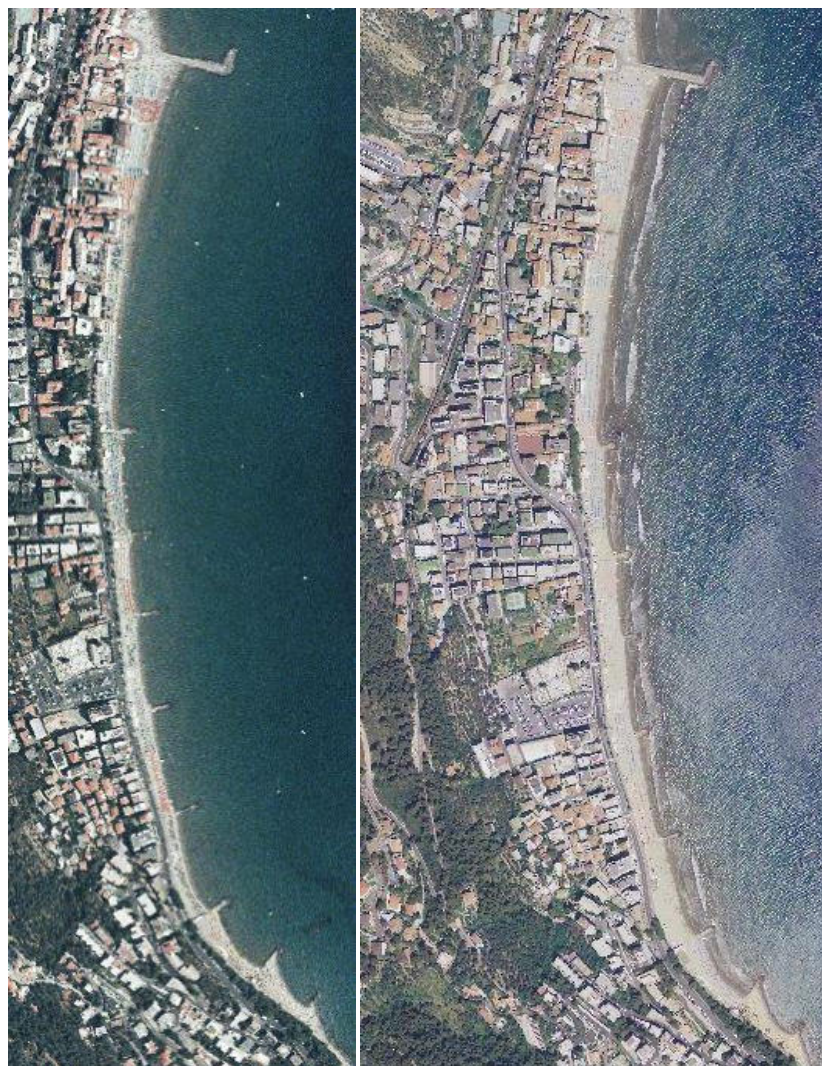
***Sinistra:** il litorale di Laigueglia nel 2002. **Destra:** il litorale nel 2006.*

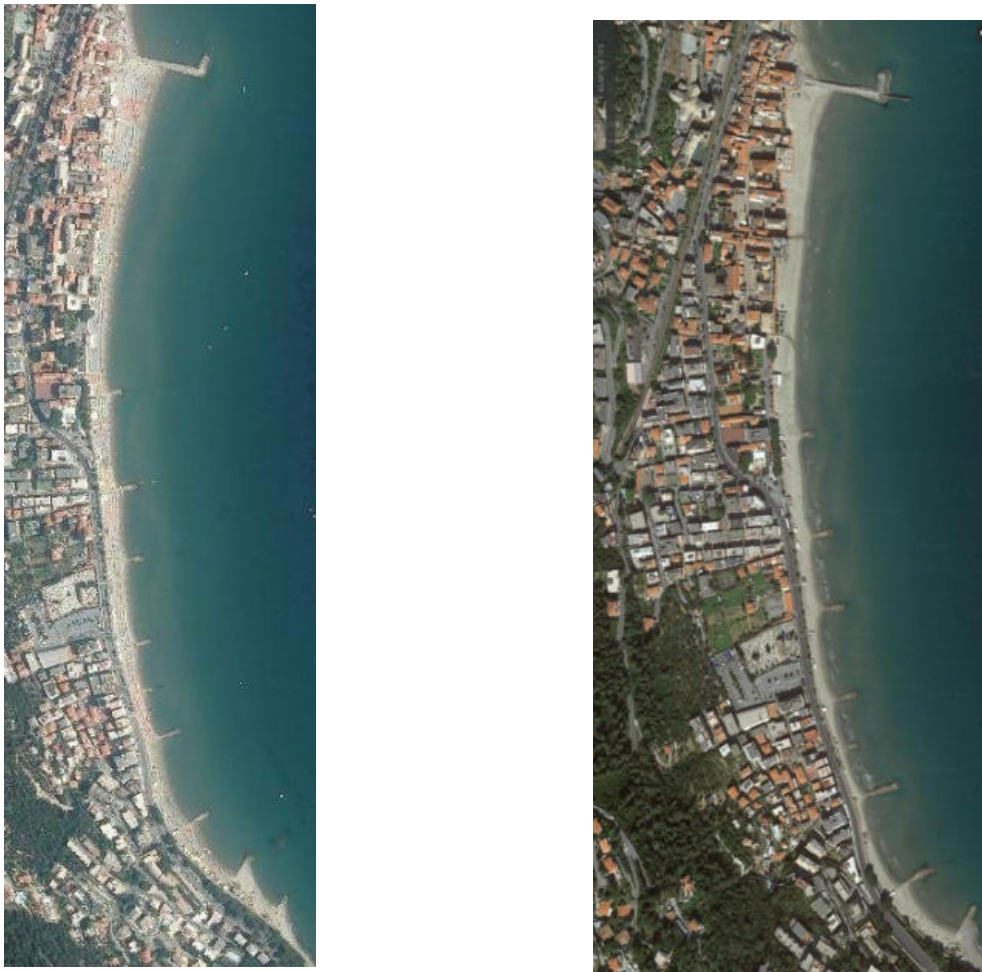
***Sinistra:** Laigueglia nel 2012. **Destra:** il litorale nel 2020.*

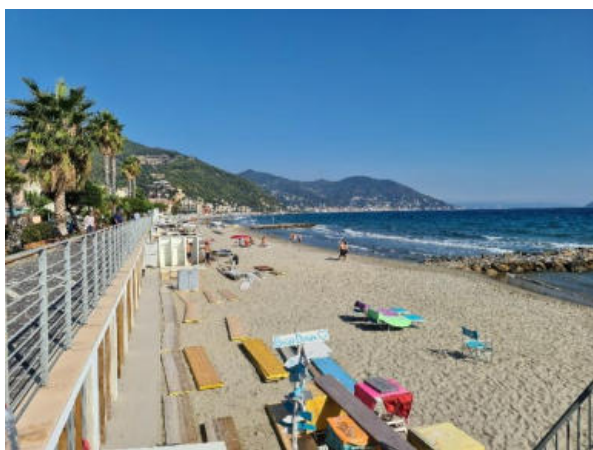
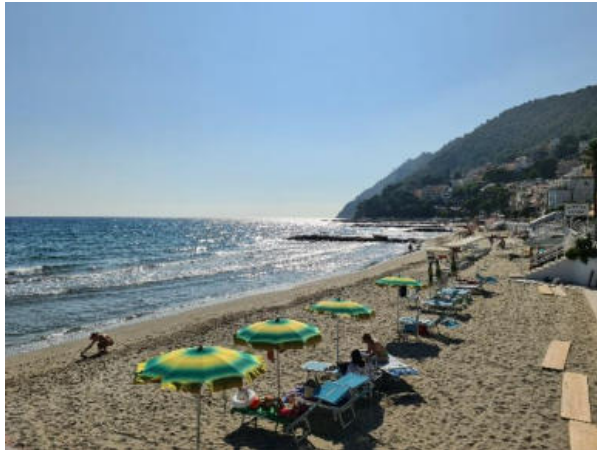
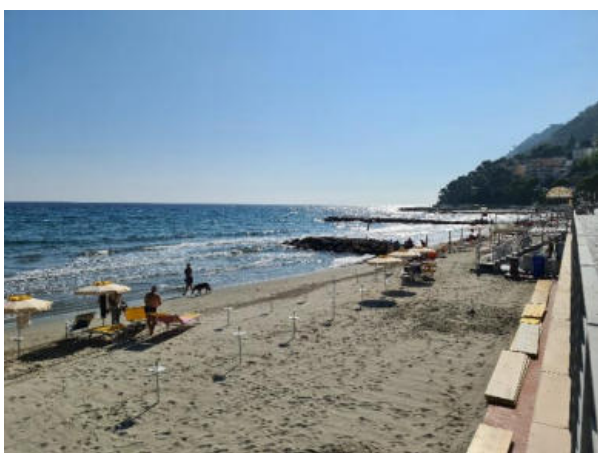
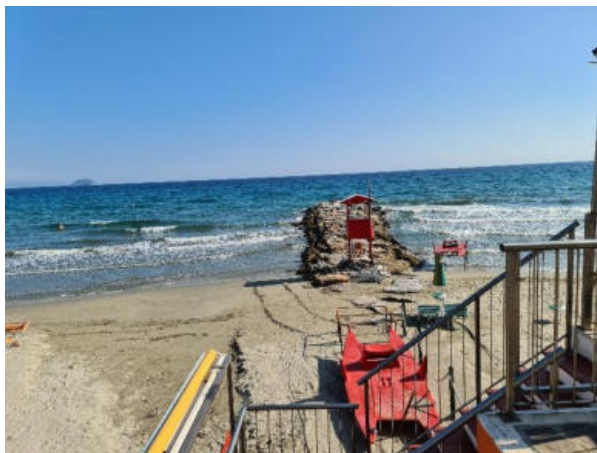
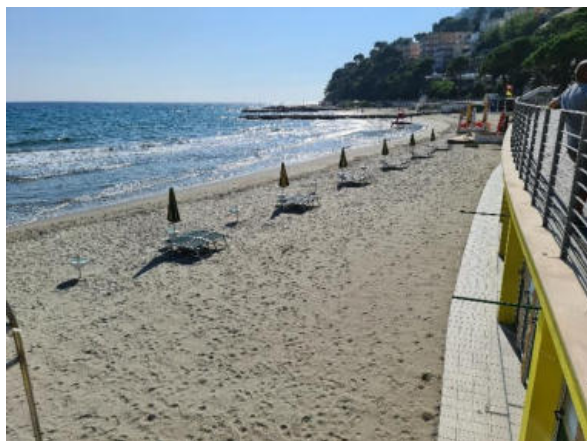
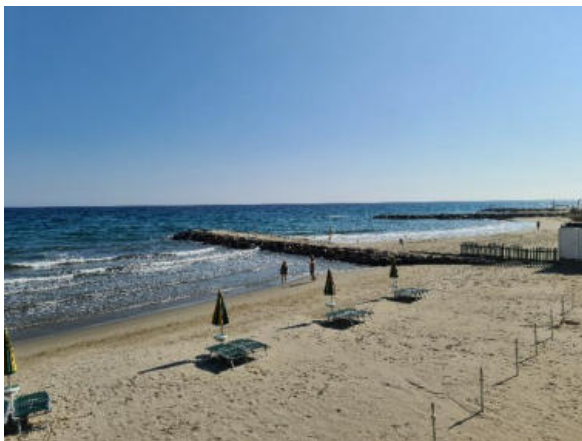
L'area, interessata dalla presenza di stabilimenti balneari in parte ancora attivi, ha rivelato la presenza di un litorale sabbioso fra il molo centrale e il molo antistante lo scoglio della Tontonara, oltre il quale invece è essenzialmente costituito da ciottoli (anche se in più punti è stata riportata sabbia per la stagione balneare).

*Sequenza di immagini dell'area di intervento, muovendo da nord verso sud*

Nel corso di tali attività non sono stati rinvenuti elementi di interesse archeologico, neppure in giacitura secondaria o indiziaria.

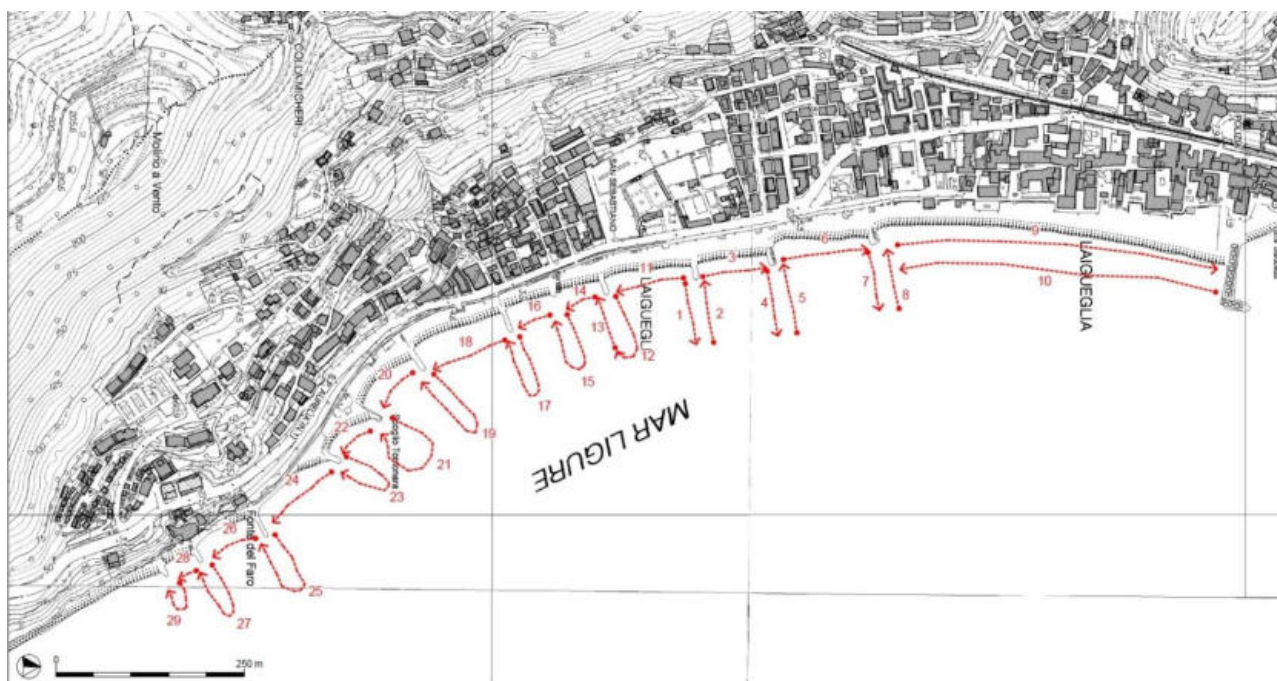
Posizionamento dei filmati su base CTR

Sono stati realizzati in totale 29 filmati, collocati come riportato nelle tavole 1 e 2, di cui si allega uno stralcio.

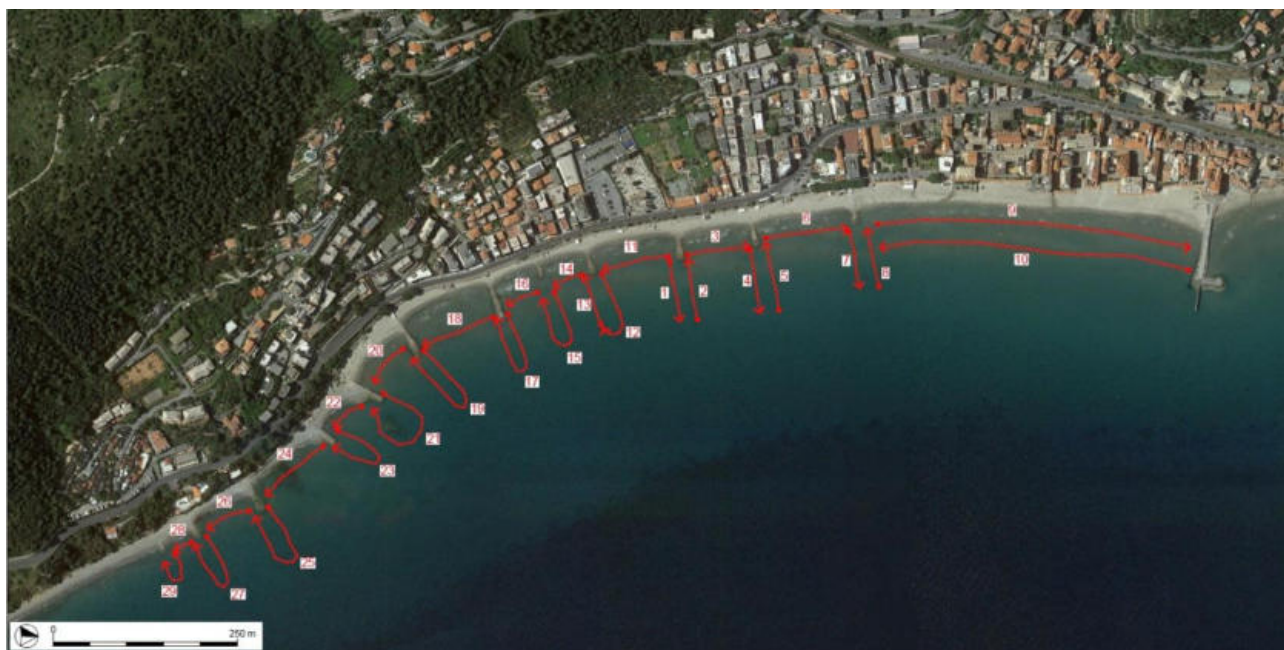
Posizionamento dei filmati su base foto aerea

In generale, è stato possibile osservare un fondale sabbioso uniforme, privo di vegetazione e caratterizzato dalla presenza di *ripple marks* parallele alla costa. E' stato possibile osservare la presenza di precedenti opere di protezione del litorale, consistenti in geotubi posati a prolungamento dei pennelli. E' stata osservata anche la presenza di tubazioni di scarico, alcune delle quali da allungare in occasione delle opere di ripascimento.

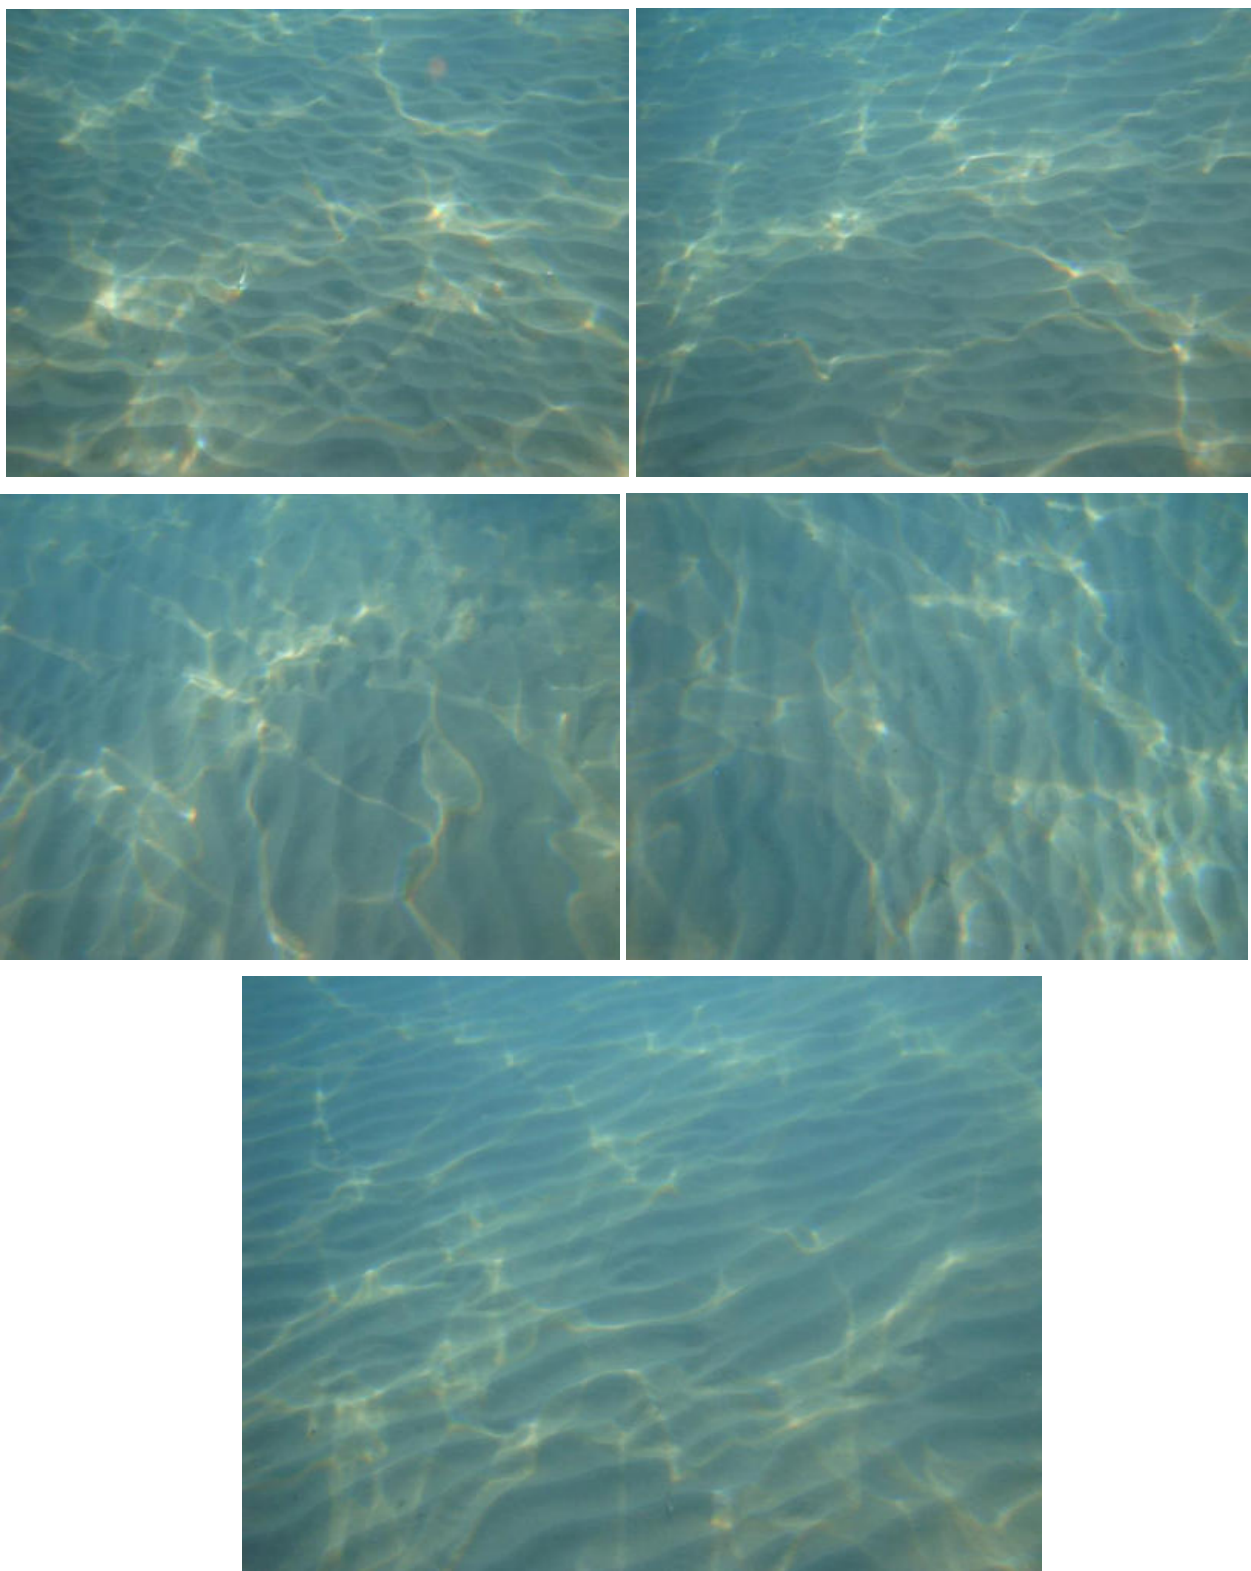
In generale, il fondale è sabbioso e uniforme, privo di vegetazione e caratterizzato dalla sola presenza di *ripple marks* parallele alla costa. In qualche punto sono stati individuati corpi morti legati alla posa di boe di segnalazione dell'area di balneazione sicura.

*Fondale sabbioso uniforme, privo di vegetazione*

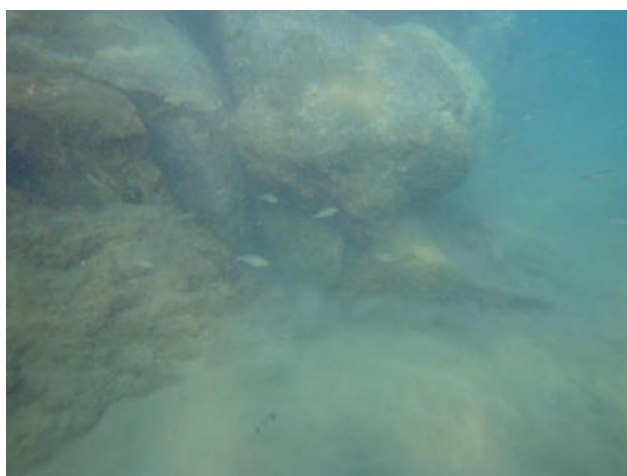
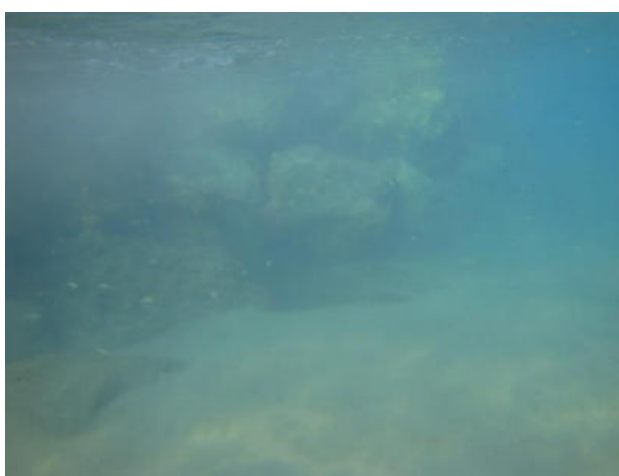
I filmati si pongono in corrispondenza di tutti i moli posti a sud di quello centrale, e compresi nell'attuale progetto. Anche in questa zona il fondale è sabbioso, uniforme, privo di vegetazione e caratterizzato dalla presenza di ripple marks. In più punti è stato possibile osservare la presenza di geotubi, alcuni in cattivo stato di conservazione, e di tubazioni metalliche di scarico (moli J, H, I).

*Massi che compongono i pennelli; analisi degli interstizi*

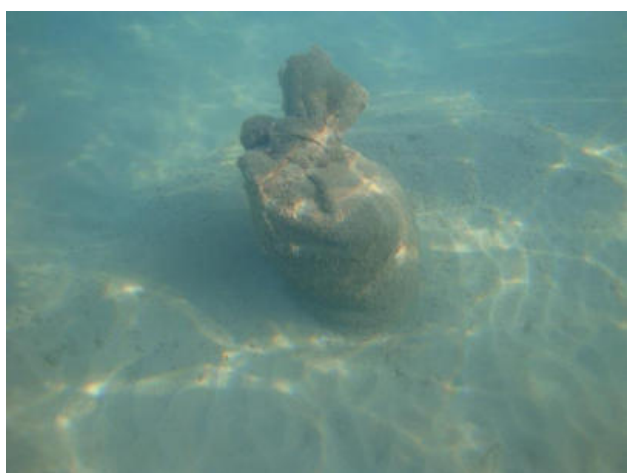
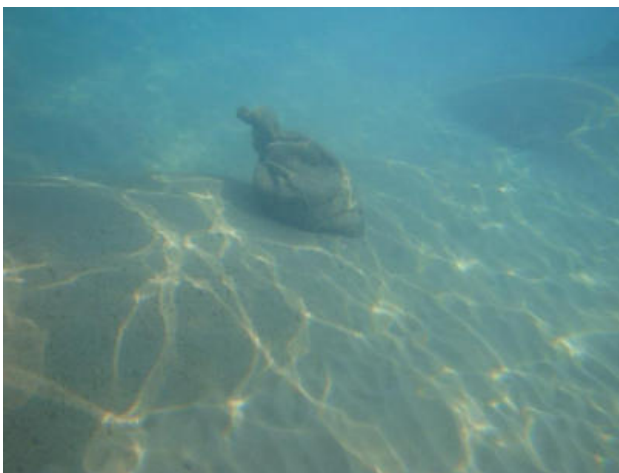
*Geotubi*

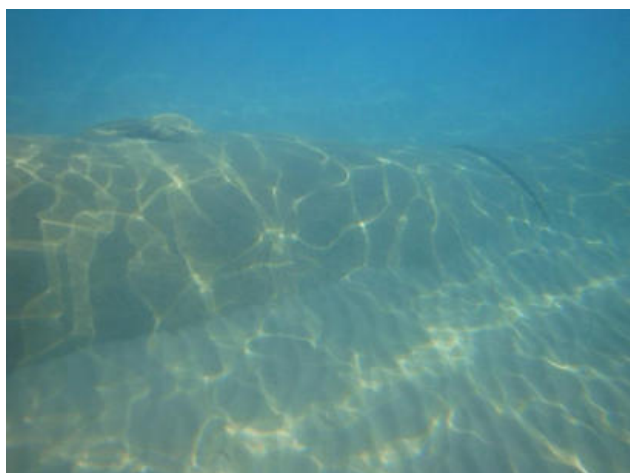
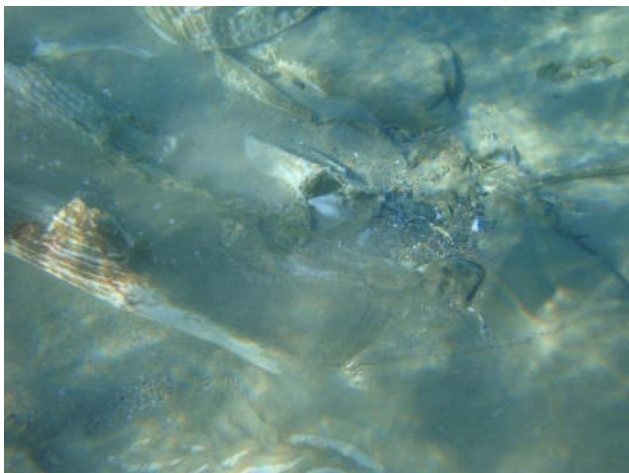
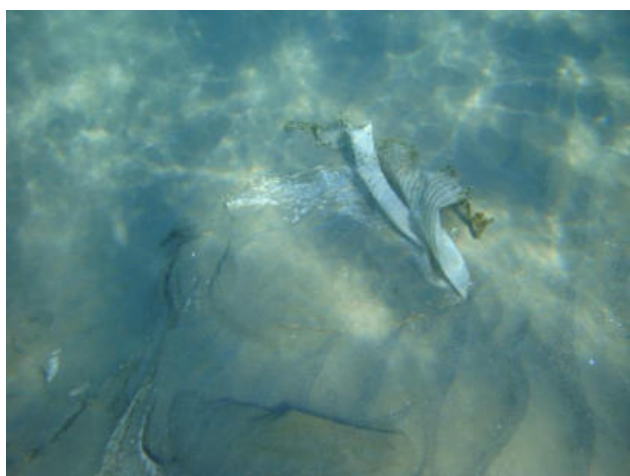
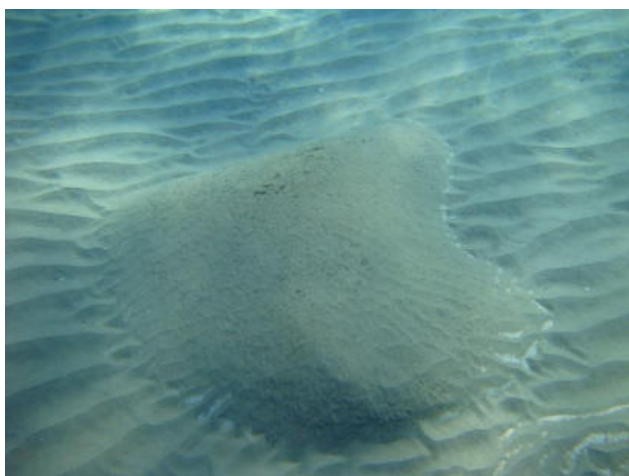
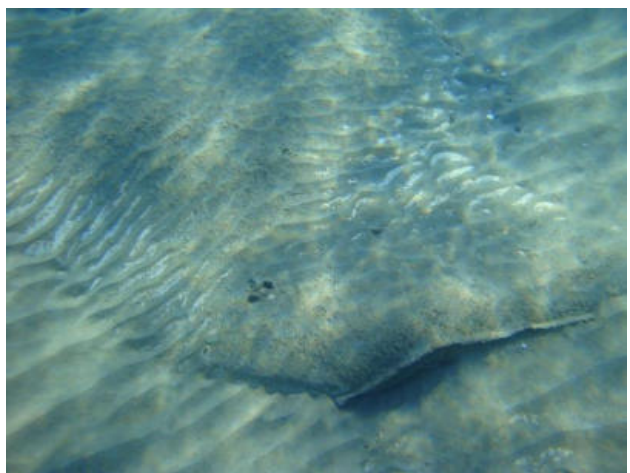
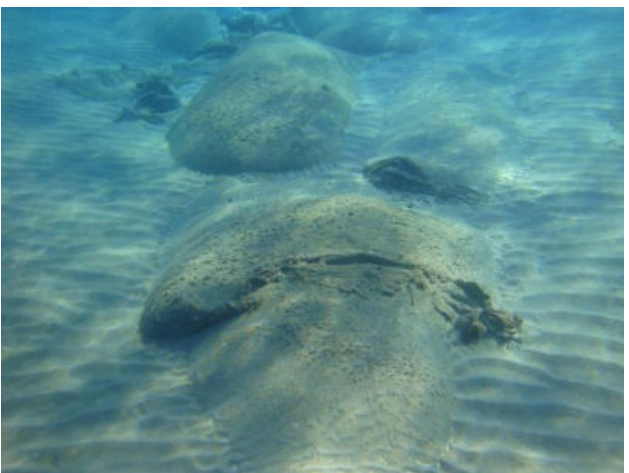
*Geotubi*

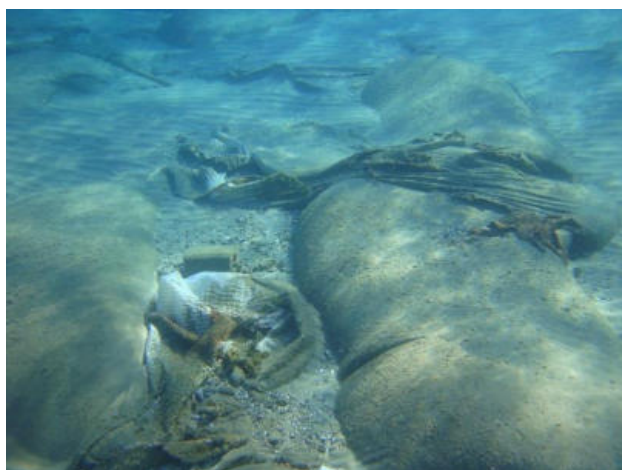
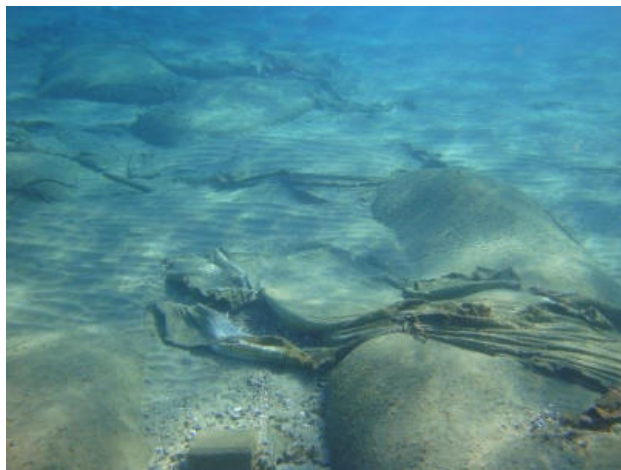
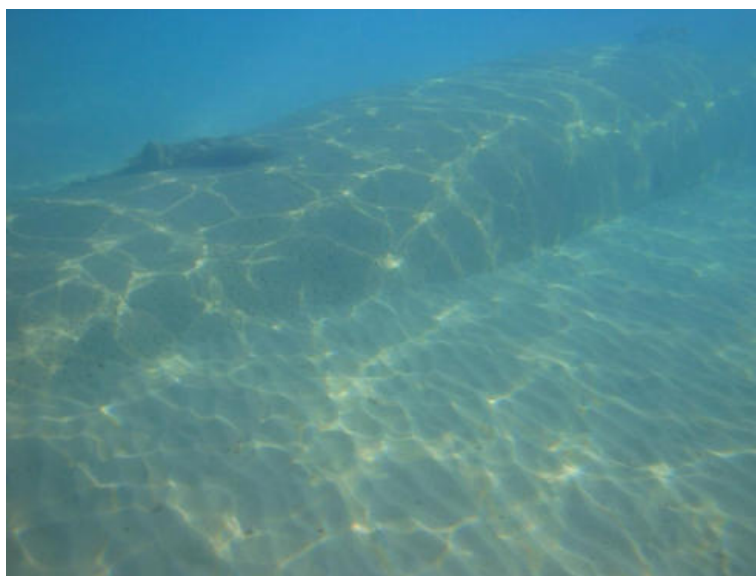
*Geotubi*

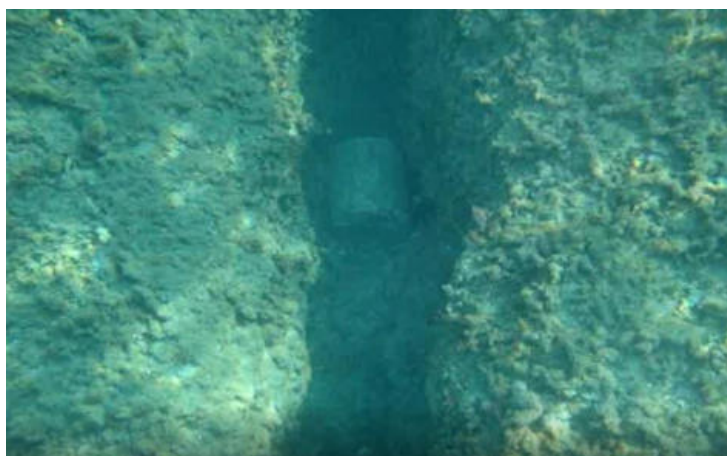
*Elemento in cemento moderni in una fessura dello scoglio della Tontonara*

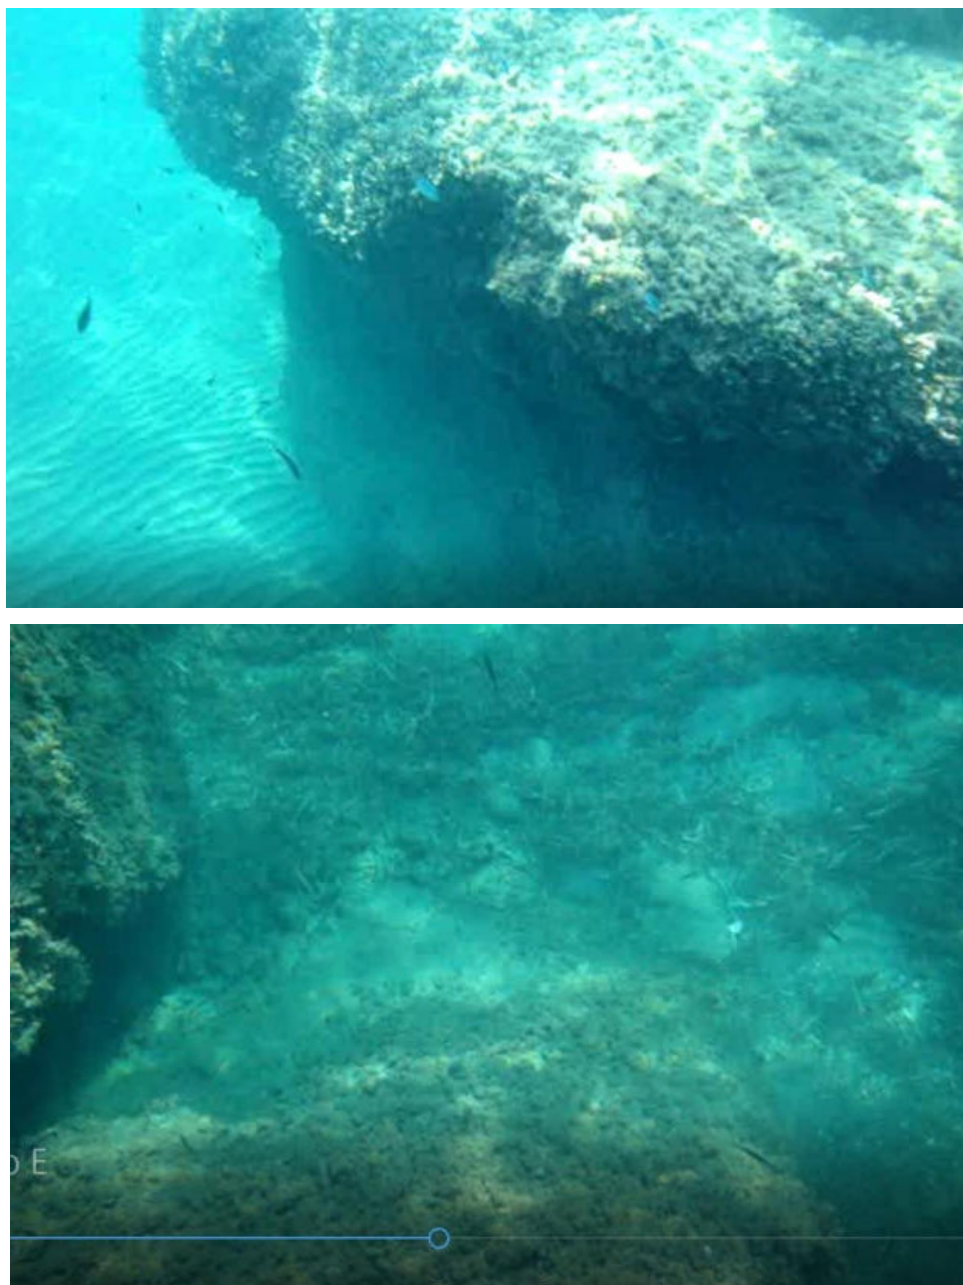
L'unico elemento roccioso è costituito, oltre che dai massi artificiali, dallo scoglio della Tontonara, intorno al quale la ricognizione è stata più accurata, alla ricerca di elementi di interesse archeologico che potessero essersi incastrati negli interstizi.

*Scoglio della Tontonara (screenshots da filmato n. 21)*

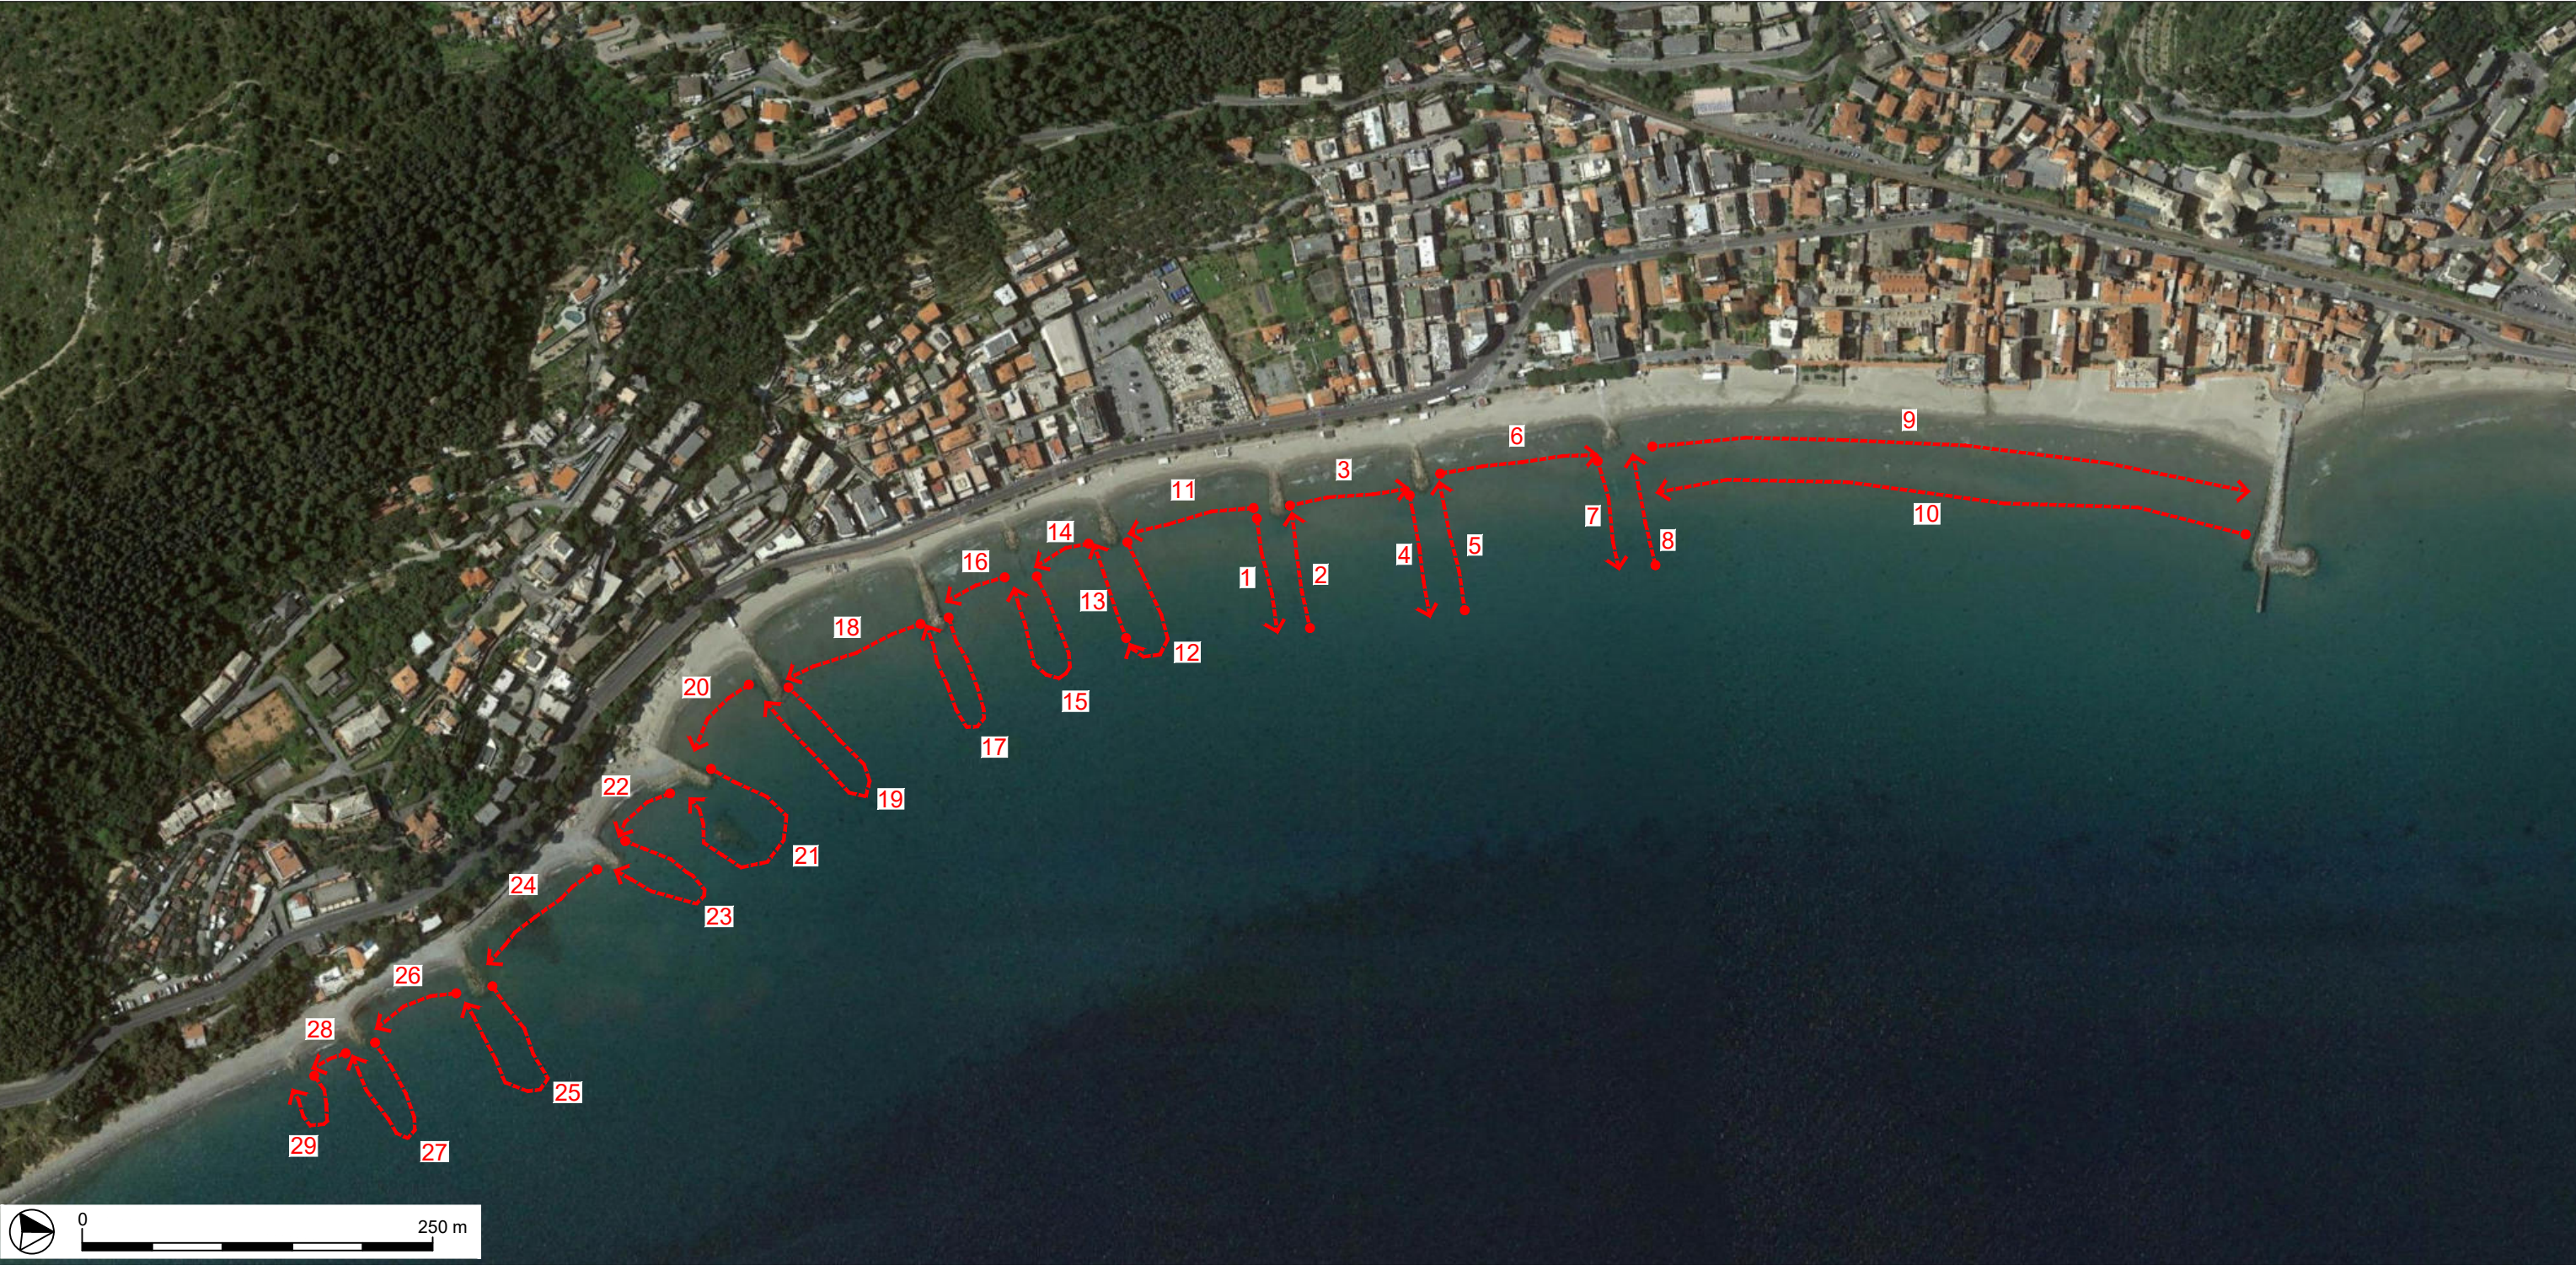
Localizzazione delle riprese subacquee su immagine satellitare\_Fuori scala

<b>COMUNE DI LAIGUEGLIA (SV)</b> RIPASCIMENTO DEL LITORALE <i>Localizzazione delle riprese subacquee</i>		Committente: Comune di Laigueglia	
		Formato foglio: A3	
		Data	10.2021
Responsabile Dott.ssa FRIDA OCCELLI	Redazione Dott.ssa FRIDA OCCELLI	Scala	-
	Elaborazione Dott. SIMONE VALLERO		Tavola n° <b>2</b>
